# Die Lippe bei Paderborn-Sande ...

L i p p e a u e n p r o g r a m m

## Lippeseenumflut

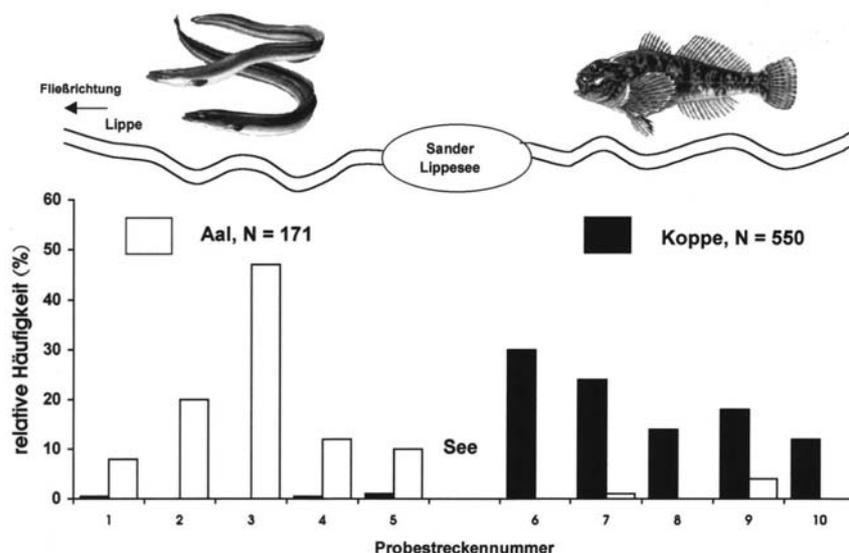
Vergleich der relativen Individuenzahlen von Koppe und Aal ober- und unterhalb des Lippesees, festgestellt durch Testbefischungen

Der Lippensee stellte für den Fluss einen drastischen Einschnitt und eine Ausbreitungsbarriere dar. Während oberhalb des Sees die Charakterarten Bachforelle, Äsche und Koppe über kiesigem Bodensubstrat die häufigsten Fischarten waren, besiedelte unterhalb des Lippesees der weniger anspruchsvolle Aal das Lückensystem zwischen den Schotterpackungen der Flussböschungen in hohen Bestandsdichten.

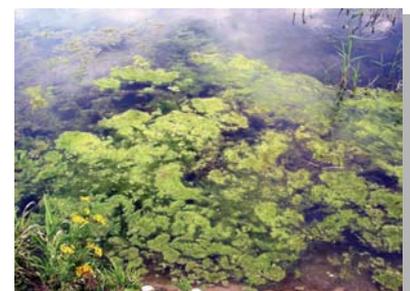
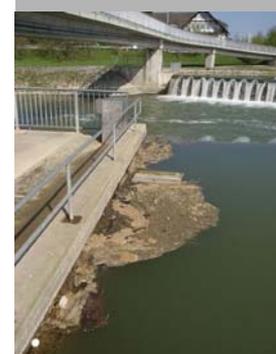
Algenteppiche und Unrat auf dem Lippensee

Aber auch der See wurde ungünstig beeinflusst: Es bestand ein starker Nährstoff- und Mülleintrag der Lippe in den Lippensee. Diese Befunde zeigten deutlich, dass eine Abtrennung des Lippeverlaufes vom Sander Lippensee aus ökologischer Sicht als Grundvoraussetzung für die Entwicklung des Lippeflusses unverzichtbar war.

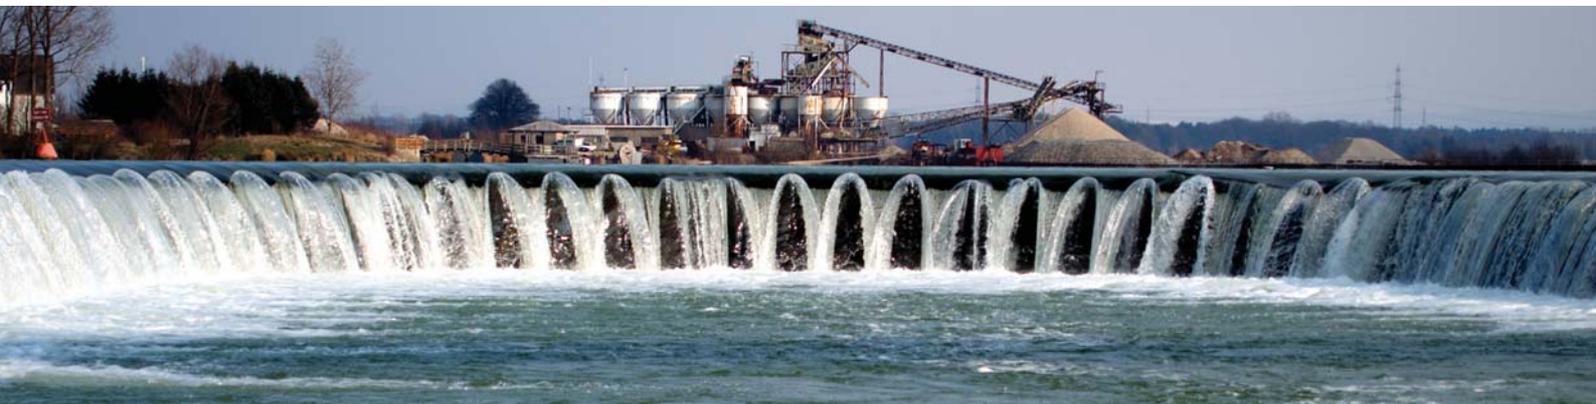
Auslaufbauwerk des Lippesees - eine unüberwindbare Barriere

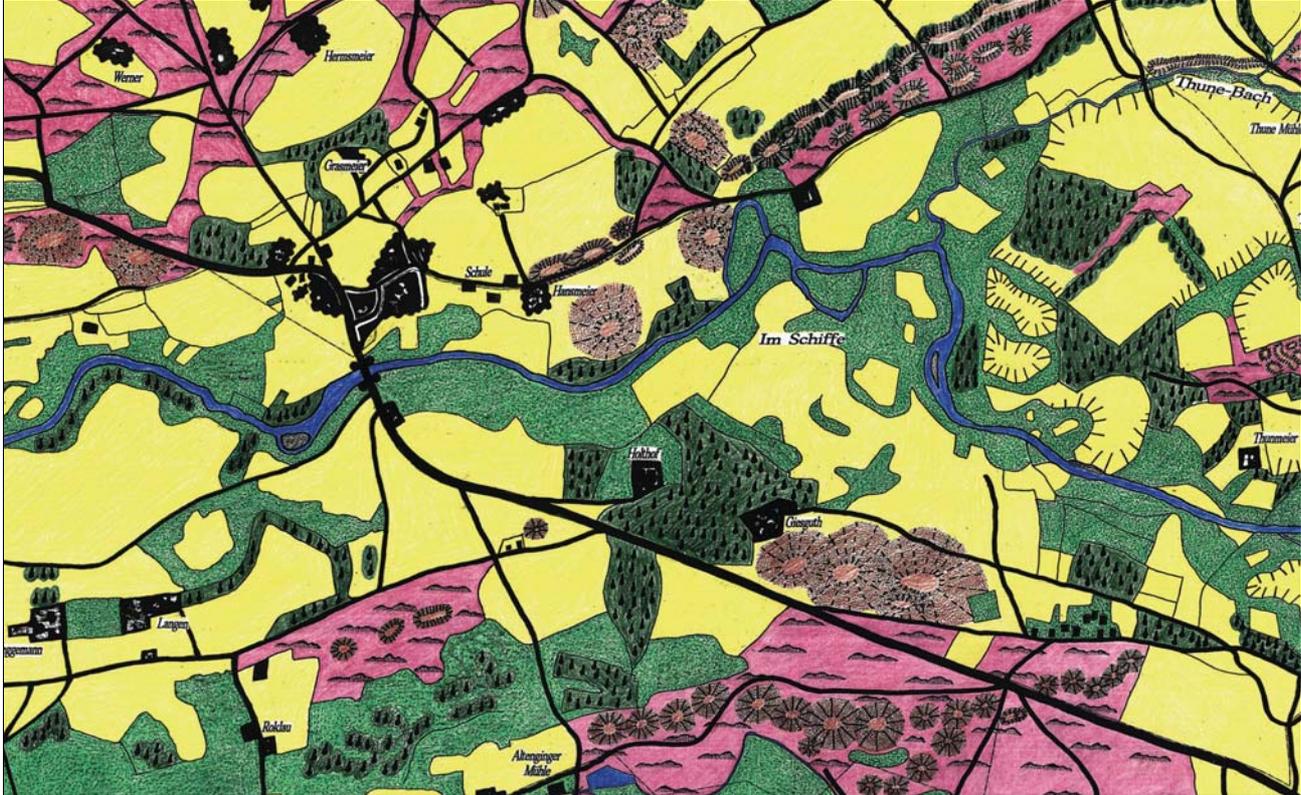
Heidebauerntum 1837/38

Ackerflächen nehmen in der Abbildung der Verhältnisse von 1837/38 zwar einen großen Flächenanteil ein. Sie wurden zu der Zeit aber aufgrund von Düngermangel vergleichsweise extensiv genutzt (hoher Bracheanteil, sehr schmale Langstreifensche).

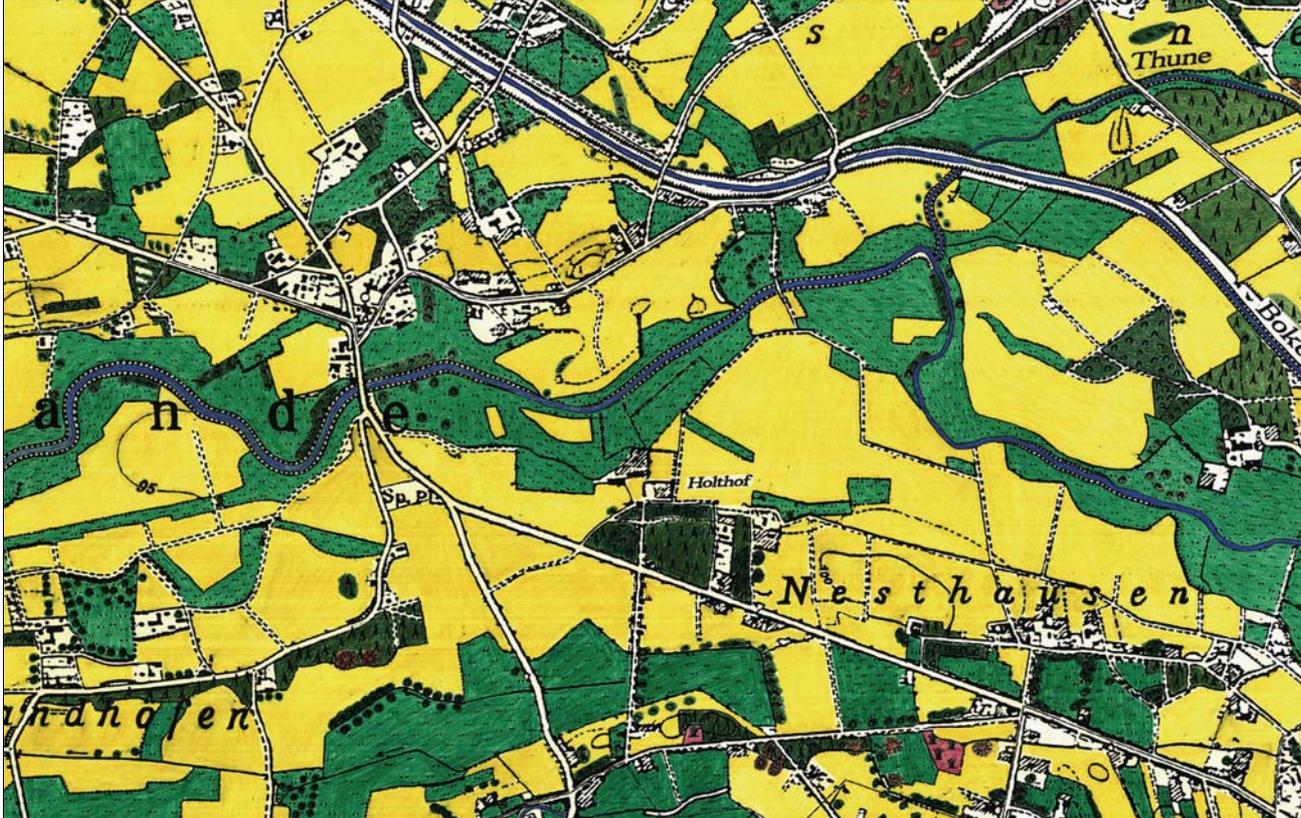
Grünlandbauerntum 1954/55

Durch die Begradigung der Lippe und zahlreicher Nebengewässer, den Bau des Boker Kanals und die Verfügbarkeit von Kunstdünger wurde die Landschaft weiter stark verändert. Heideflächen verschwanden, Weiden und Wiesen (v. a. Flößwiesen) wurden angelegt.

Bis zur Blütezeit des Grünlandbauerntums sind die großen Flussregulierungen abgeschlossen und Ackerflächenanteile sind auf den Bereich früherer Heideflächen ausgedehnt worden.

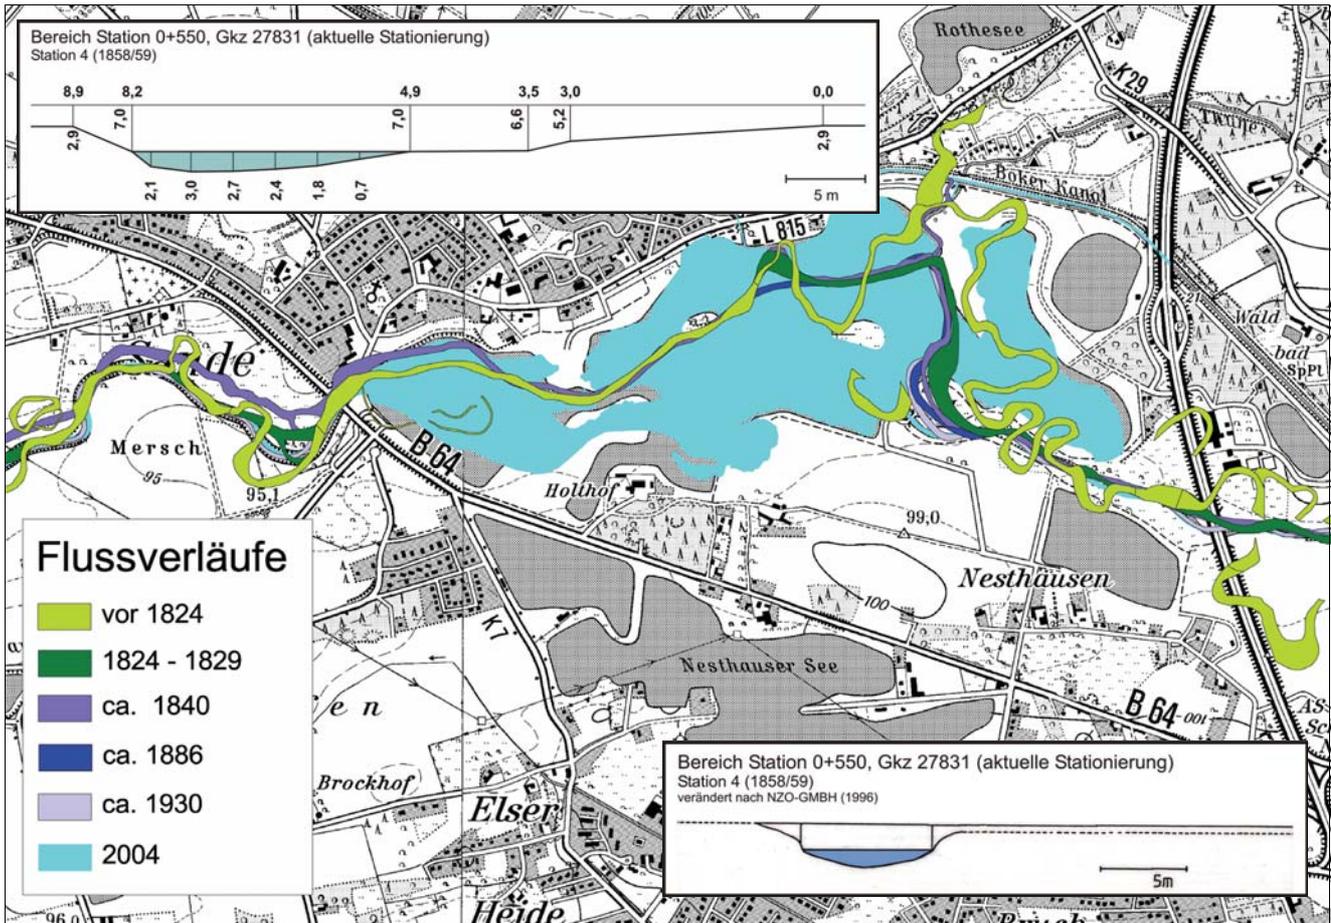
Der Verlauf der Lippe zwischen Sande und Anreppen wurde von ca. 11.380 m vor dem Jahr 1824 bis heute auf nur 5.750 m verkürzt. Parallel dazu wurde der Fluss von den Uferseiten aus mit massiven Böschungssicherungen eingeeengt. Insgesamt wurde die Wasserfläche der Lippe in der Aue von ca. 40 ha im Jahr 1824 bis heute auf weniger als 13,5 ha verringert.

Die Lippe wurde also eigentlich halbiert. Als Reaktion darauf grub sich der Fluss in den Untergrund ein: Das Wasser, das früher Kies und Sand in weit ausholenden Mäanderbögen aufgenommen, weiter getragen und in ruhigen Bereichen wieder abgelagert hatte, wurde immer schneller zu Tal geführt. Kies und Sand konnten nur noch von der Lippesohle gelöst werden.

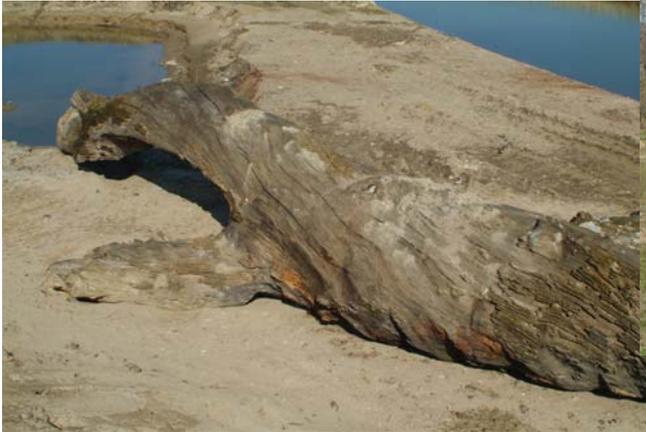
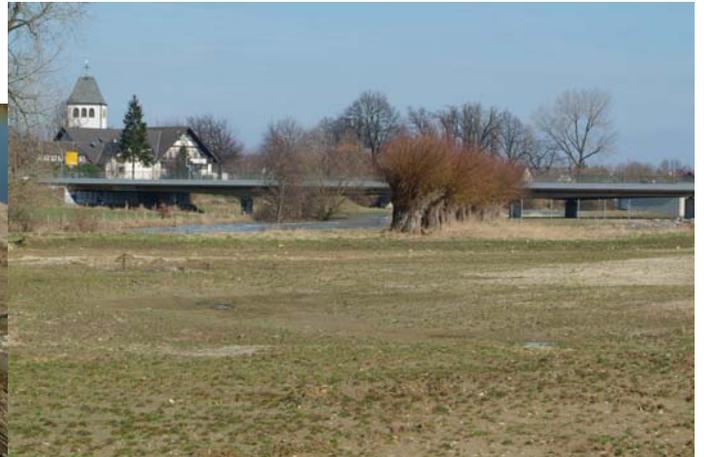
Das Bild rechts zeigt die Lippeaue unterhalb von Anreppen am 07.01.2003. Obwohl das Hochwasser weit entfernt von Katastrophenabflüssen war, hat der Fluss mit einem verzweigten System von Flutrinnen und durchströmten Mulden die ganze Breite der Aue eingenommen.

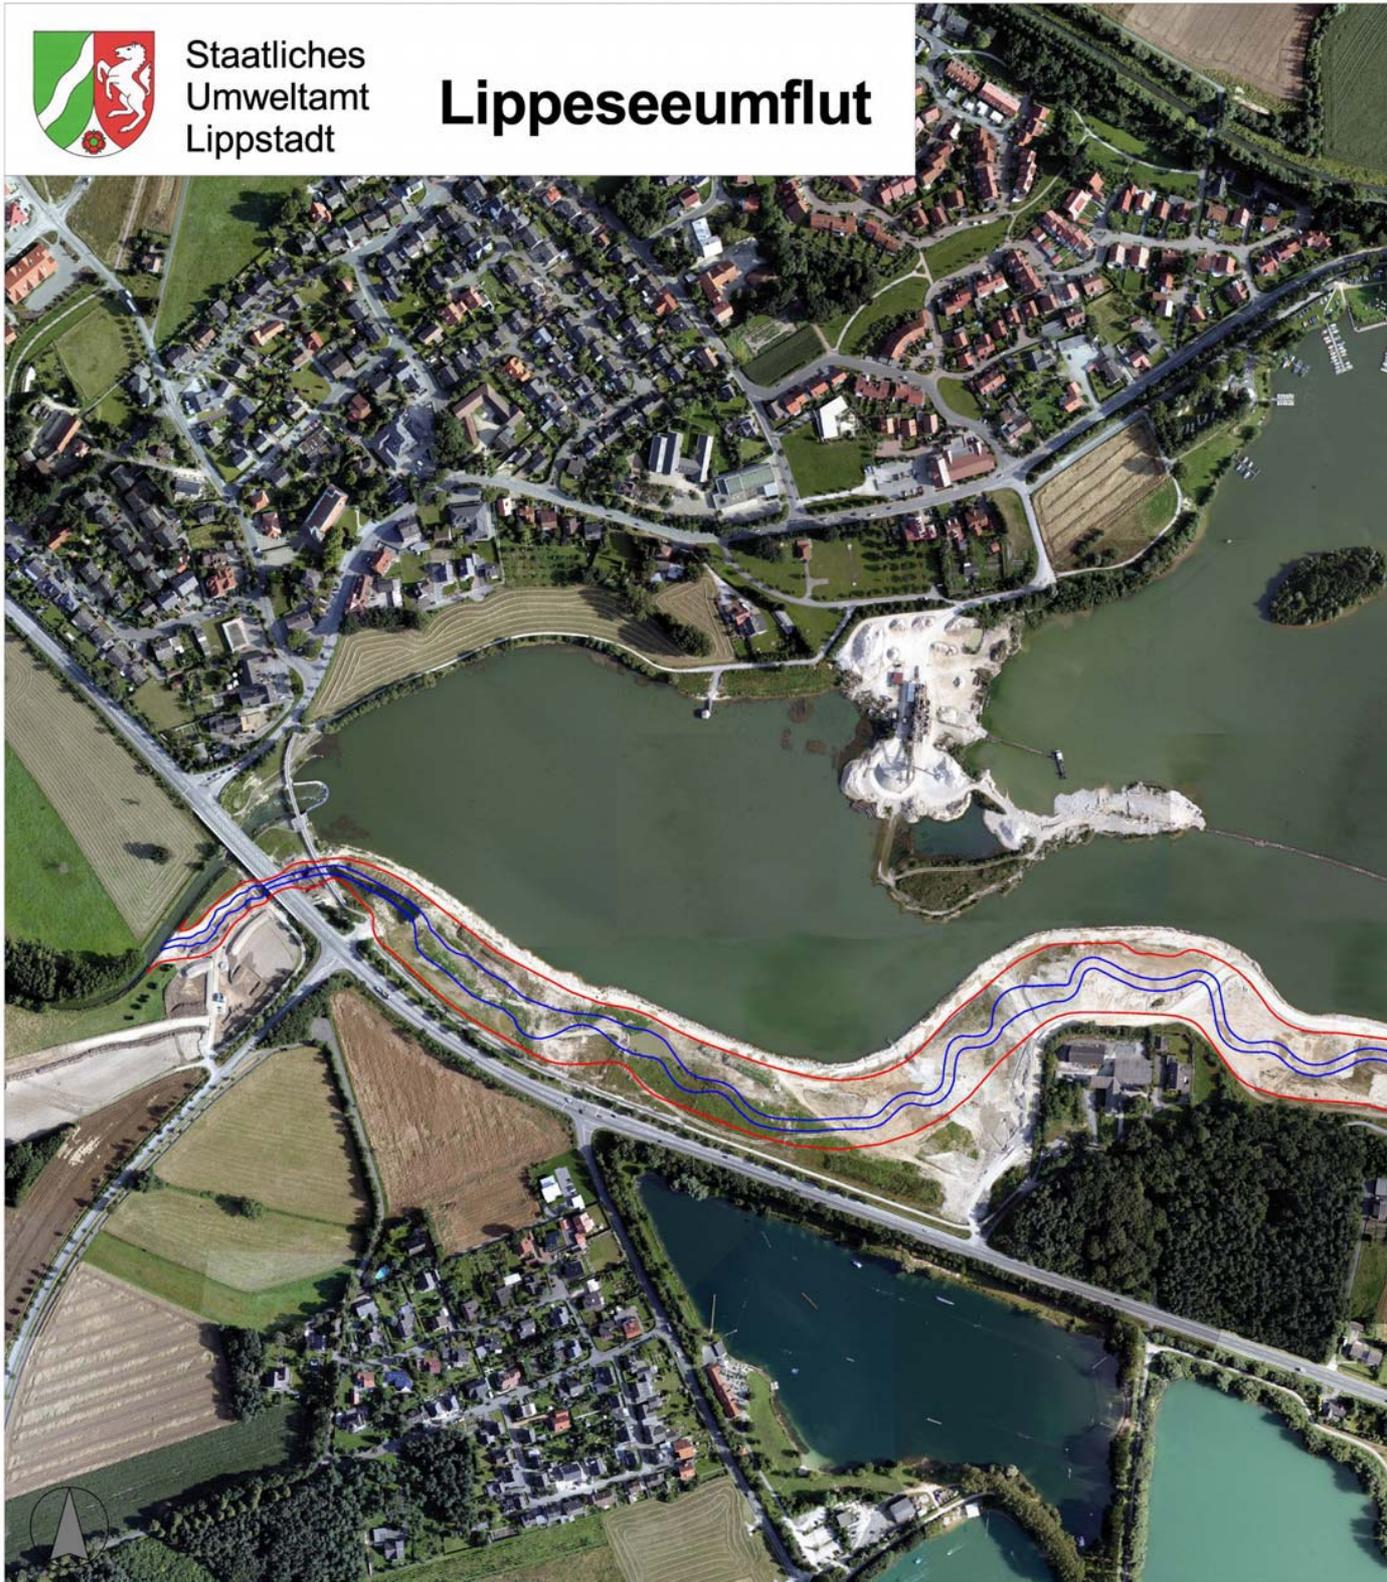
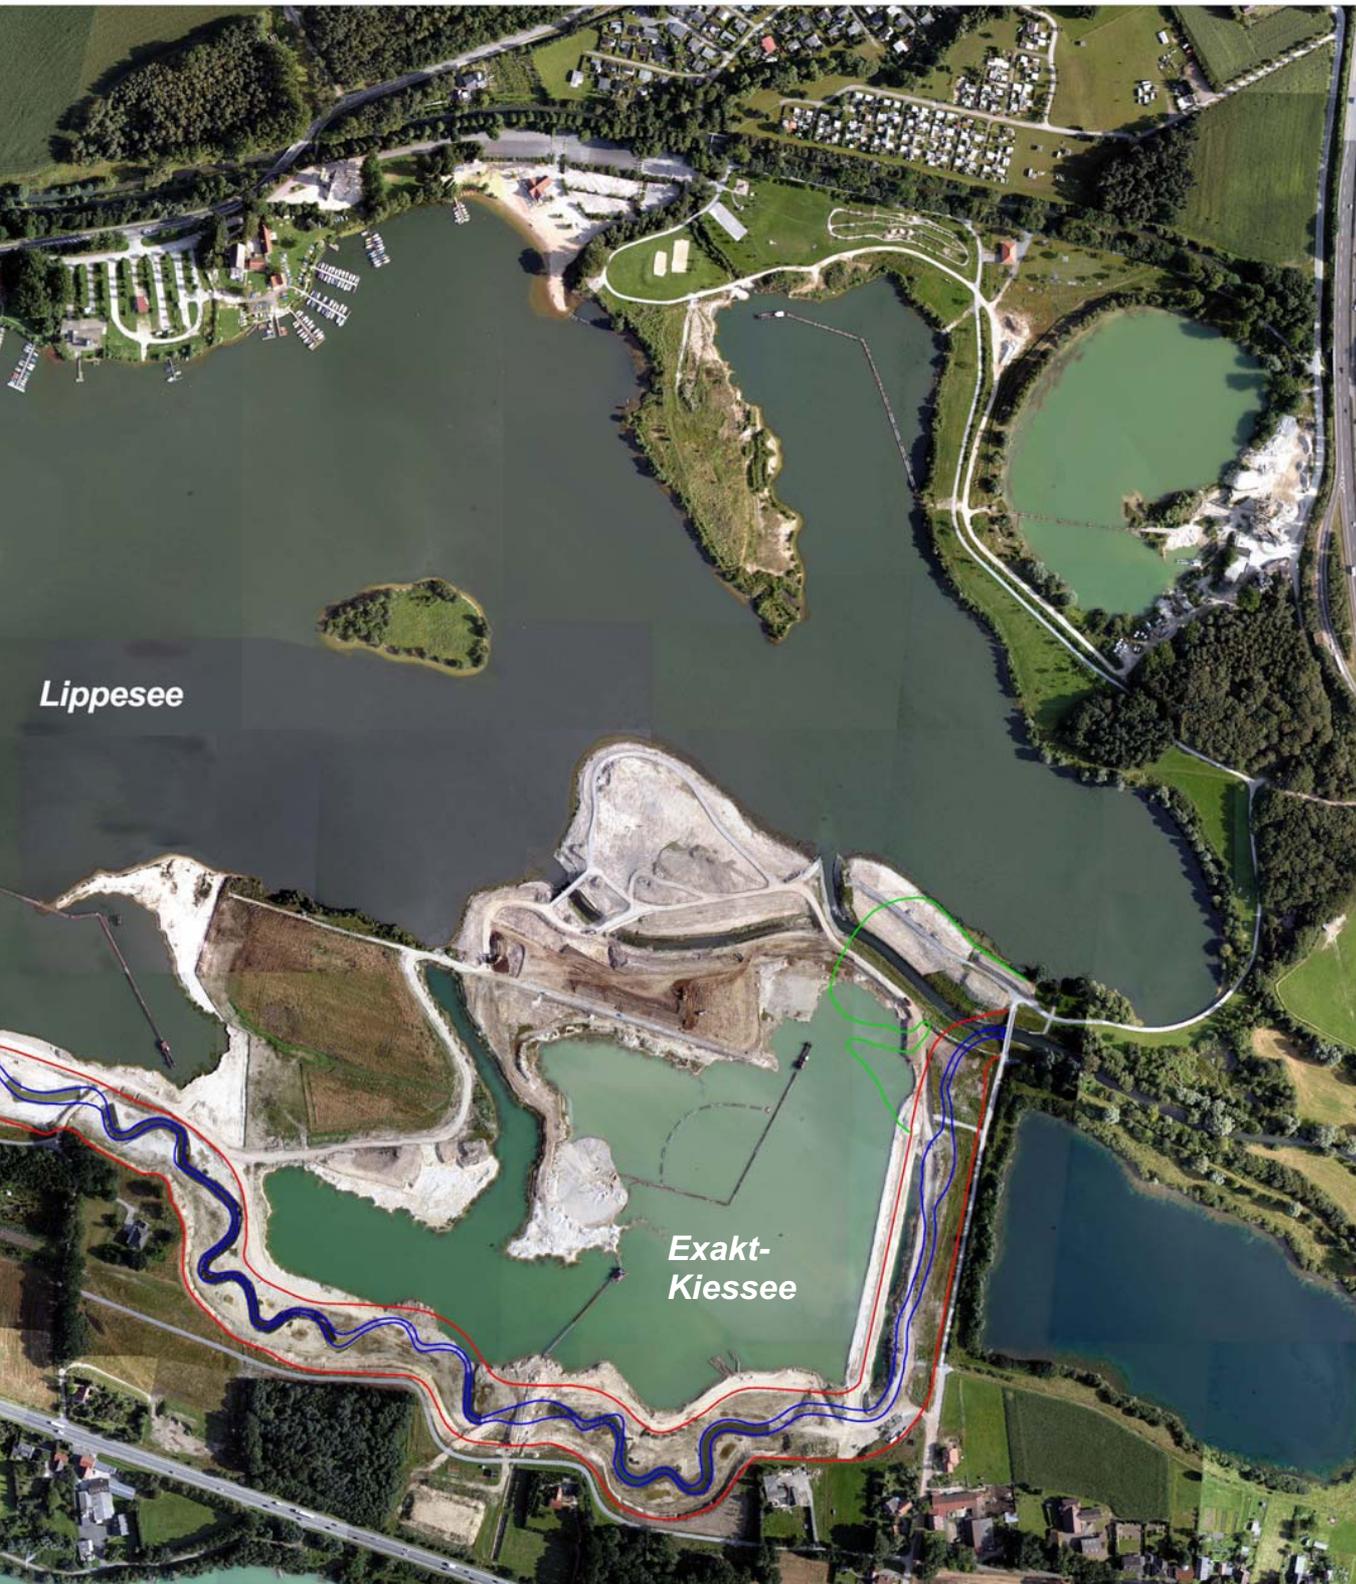
Baubeginn	August 2000
Länge der Umleitungs- strecke	2,6 km
Länge der Initialge- staltung des Gerinnes	2,9 km

Breite der Umfluttrasse	60 m
Sohlgefälle der neuen Lippe	0,8 ‰
Einzugsgebiet der Lippe bis zum Lippeseesee	1.004 qkm
Wassermengen der Lippe bei Mittelwasser	11,5 cbm/s
bei 100-jährlichem Hochwasser	218 cbm/s

Entlastung der Lippe in den See  
 durch Überlaufschwelle ab 45 cbm/s  
 Entlastungshäufigkeit ca. alle 1,5 Jahre  
 vorgeschüttete Felsmenge ca. 410.000 cbm  
 übrige bewegte Bodenmenge  
 (zur Hälfte angelieferter und  
 zur Hälfte anstehender Boden) 605.000 cbm

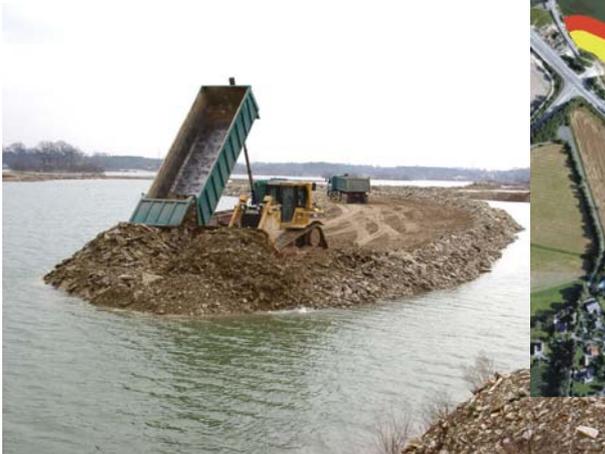
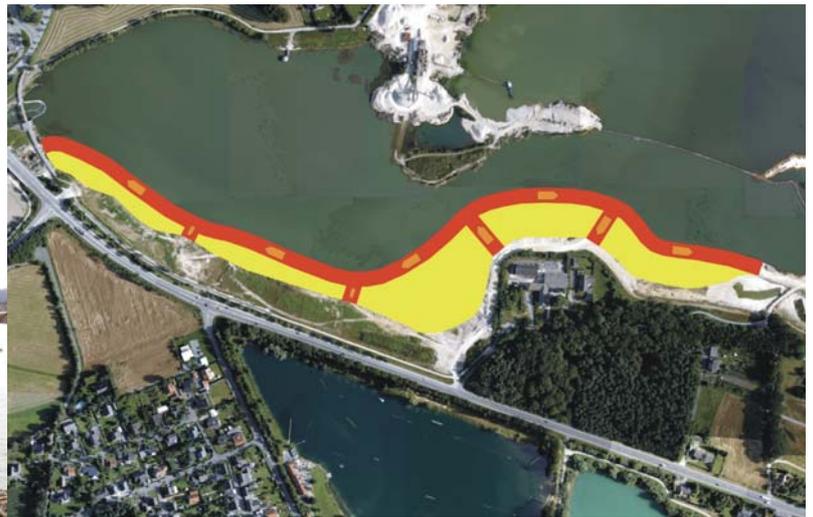
Zwischen August 2000 und September 2003 wurde zunächst ein ca. 1,1 km langer Felsdamm mit 4 Querstegen vor dem westlichen Südufer des Lippesees in den See geschüttet (1. Bauabschnitt, rote Linie der nachfolgenden Abbildung).

Der Damm wurde aus Sicherheitsgründen mit einer Kronenbreite von 15 m bis ca. 1 m über Seespiegelniveau geschüttet. Das Material wurde vor der Wasserlinie abgekippt und mit einer Raupe in den See geschoben.

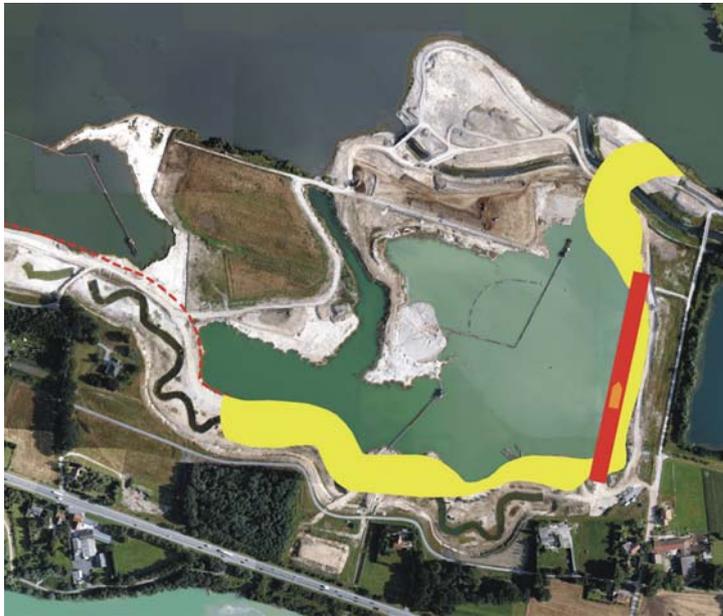
In einem 2. Bauabschnitt konnte die Lippeseelumflut z. T. in gewachsenem Boden profiliert werden. Teilflächen mussten aber auch hier wieder vorgeschüttet werden (nachfolgende Abbildung gelbe Fläche). Dabei wurde ein Felsdamm (rot) nur ganz im Osten der Baustelle, als Basis für eine spätere Hochwasserentlastung, errichtet.

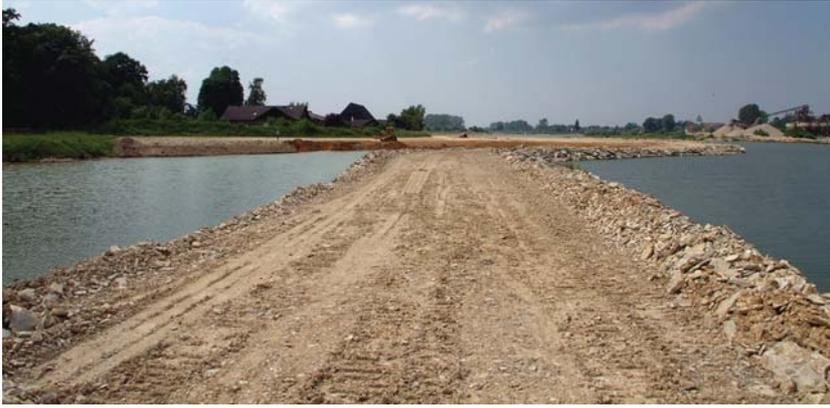
Der fertige Felsdamm wurde als solide Baustraße für den Transport von Bodenmaterial innerhalb der Baustelle genutzt.

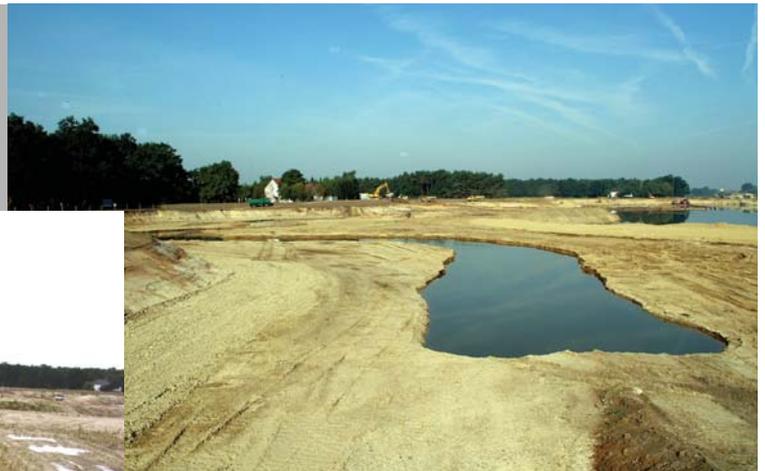
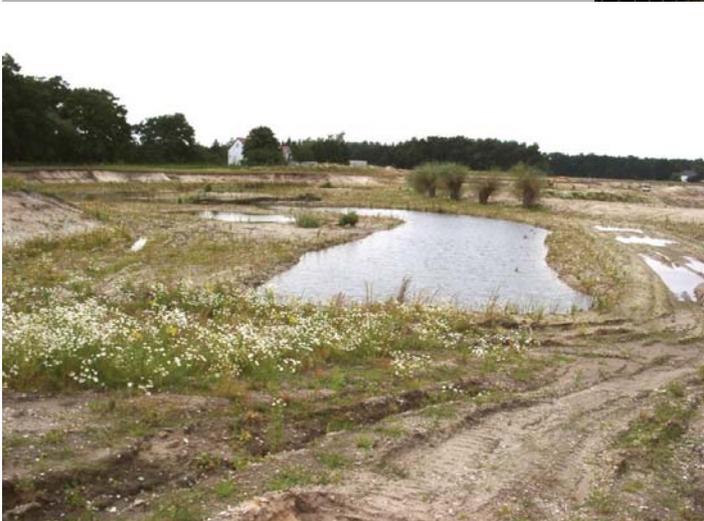
Abschnitt der neuen Lippe im 2. BA unmittelbar nach der Profilierung im August 2003

derselbe Abschnitt im Juli 2004

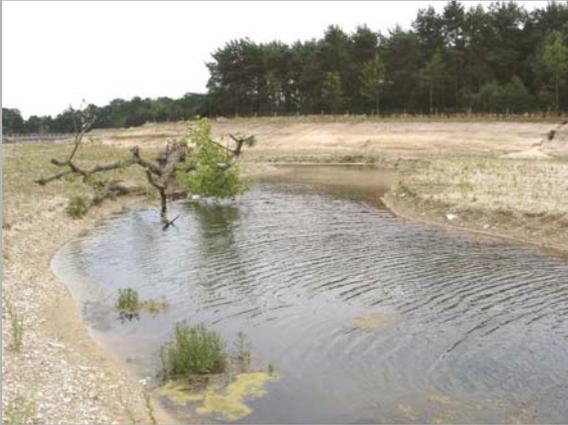
In natürlichen Flussauen spielt Totholz eine wichtige Rolle. In die Umflut wurden deshalb einige Baumstämme und Stubben eingebracht und an Ort und Stelle gegen Verdriftung gesichert. Sie tragen zur Strukturanreicherung bei.

Totholz in der neuen Flussaue

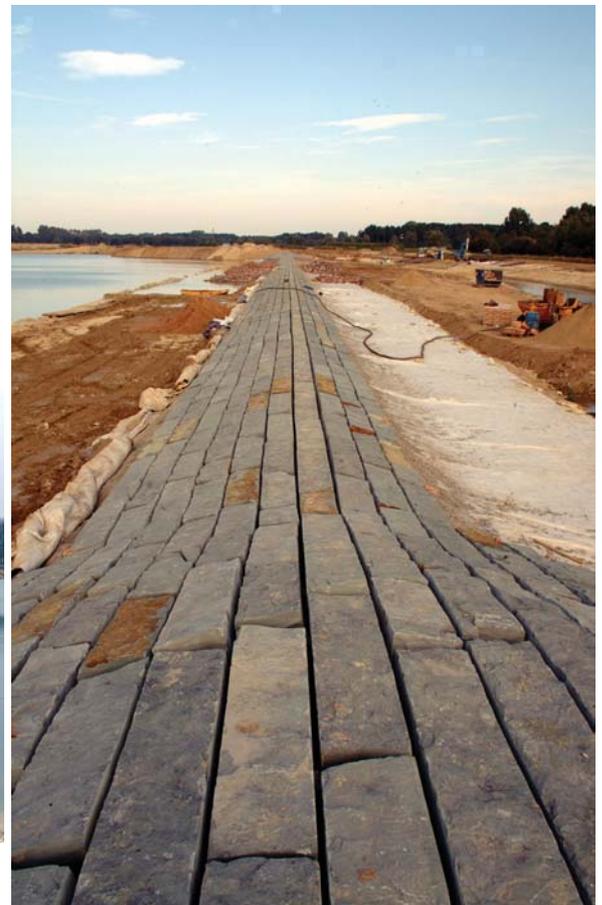
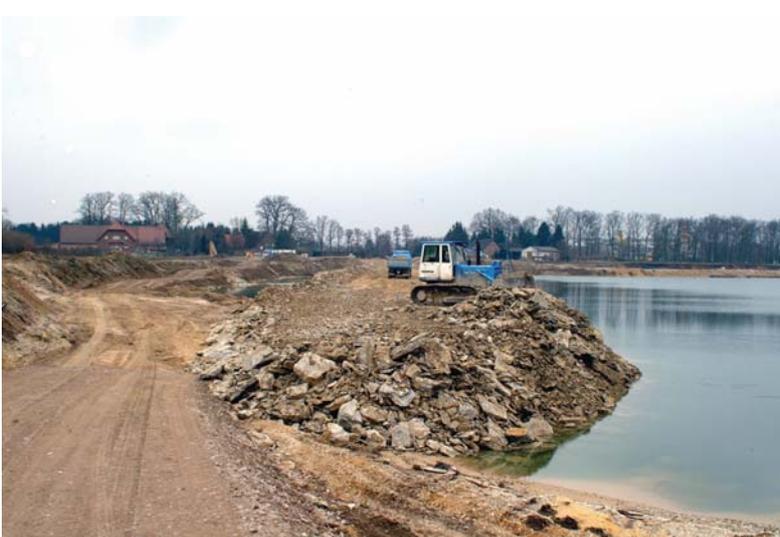
In der zweiten Jahreshälfte 2004 wurde die Abdeckung der Hochwasserüberfallschwelle hergestellt. Sie sorgt dafür, dass ab einer Wassermenge von 45 cbm pro Sekunde eine Entlastung der Umflut in den Lippesee stattfindet. Dieser Fall wird statistisch gesehen alle 1,5 Jahre eintreten. Aufgrund der starken Erosionskräfte im Bereich des Überlaufs war eine massive Befestigung notwendig.

Hochwasserentlastungsdamm während der Vorschüttung und mit fast fertiger Abdeckung (rechts)

Im Hochwasserfall führt die Lippeseeumflut nicht die vollständige Wassermenge um den See herum. Es findet eine kontrollierte Hochwasserentlastung über einen speziellen Damm statt. Aus statischen Gründen ist für die Hochwasserentlastung ein Felsschutt als Basis notwendig. Dieser wurde im Winter 2003/2004 aus Felsschutt der Paderborner Hochfläche hergestellt.

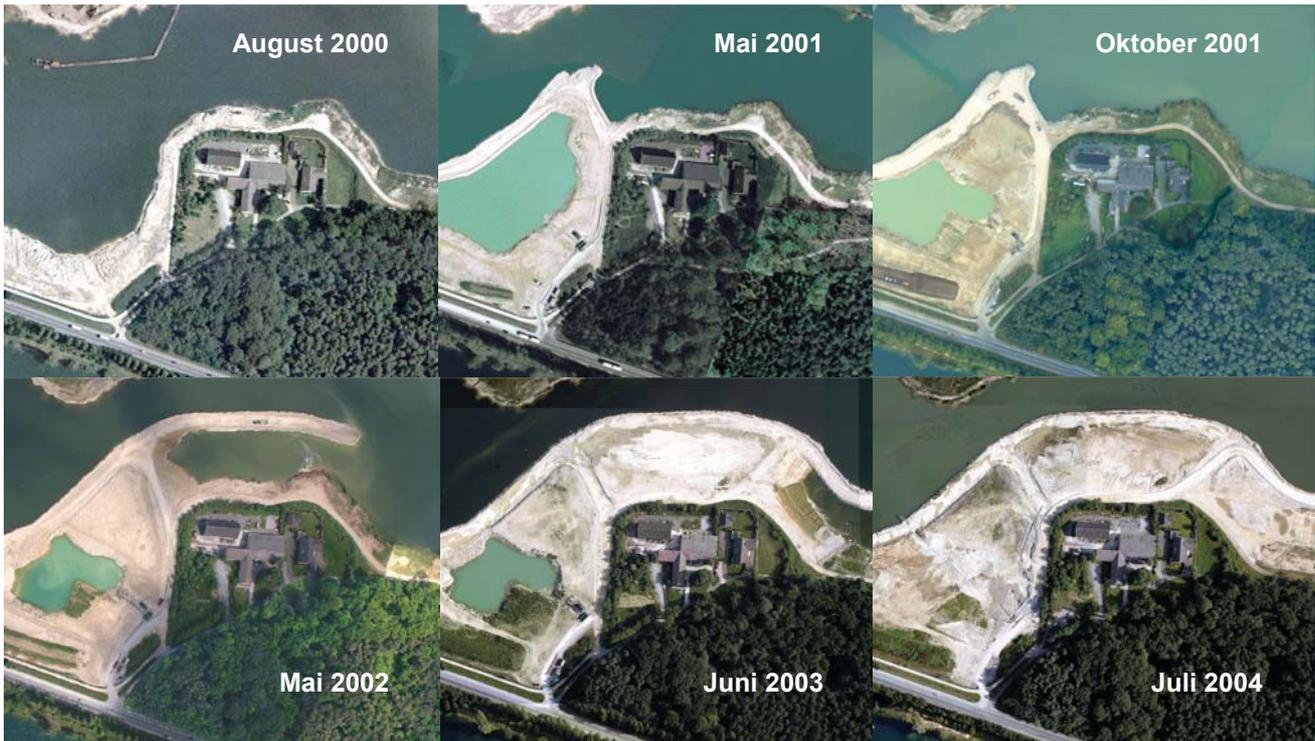
Dabei wurden zahlreiche hochauflösende Senkrechtaufnahmen gemacht. Diese wurden anschließend entzerrt, georeferenziert und zu Szenen zusammengefasst (s. auch Mittelseiten der Broschüre). Damit konnten Baufortschritt und Baustellenablauf wesentlich transparenter gemacht werden.

Ein wichtiges Hilfsmittel zur Überwachung und Dokumentation des Bauverlaufs waren regelmäßig durchgeführte Luftbildbefliegungen.

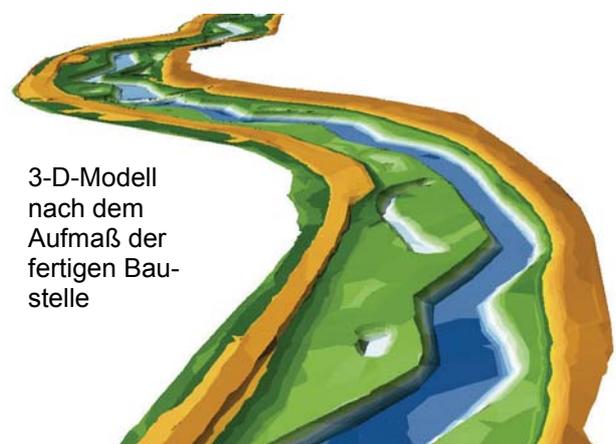
3-D-Modell nach dem Aufmaß der fertigen Baustelle

Die gewonnenen Vermessungsergebnisse nach Fertigstellung sind eine wichtige Basis für die spätere Entwicklungskontrolle der Umflut (Monitoring-Untersuchung). Hierbei soll kontrolliert werden, ob die neue Lippe tatsächlich den Erwartungen entspricht. Besonders der Geschiebetransport und die Gewässerdynamik werden beobachtet.
