Entwicklung der Lippeseenumflut von 2005 bis 2014

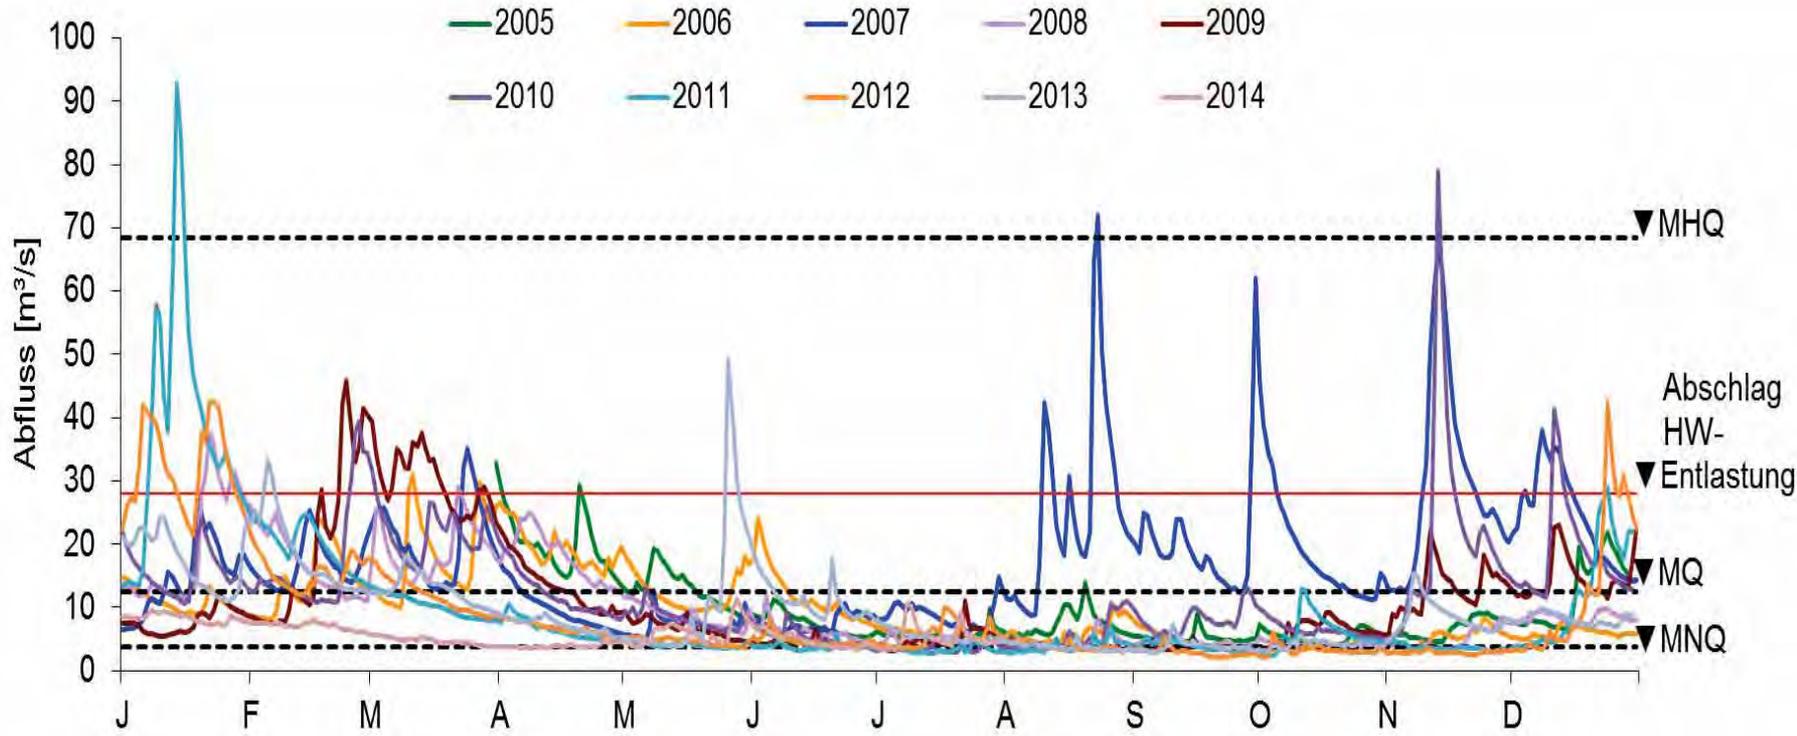
Abflussmessungen am Pegel Bentfeld

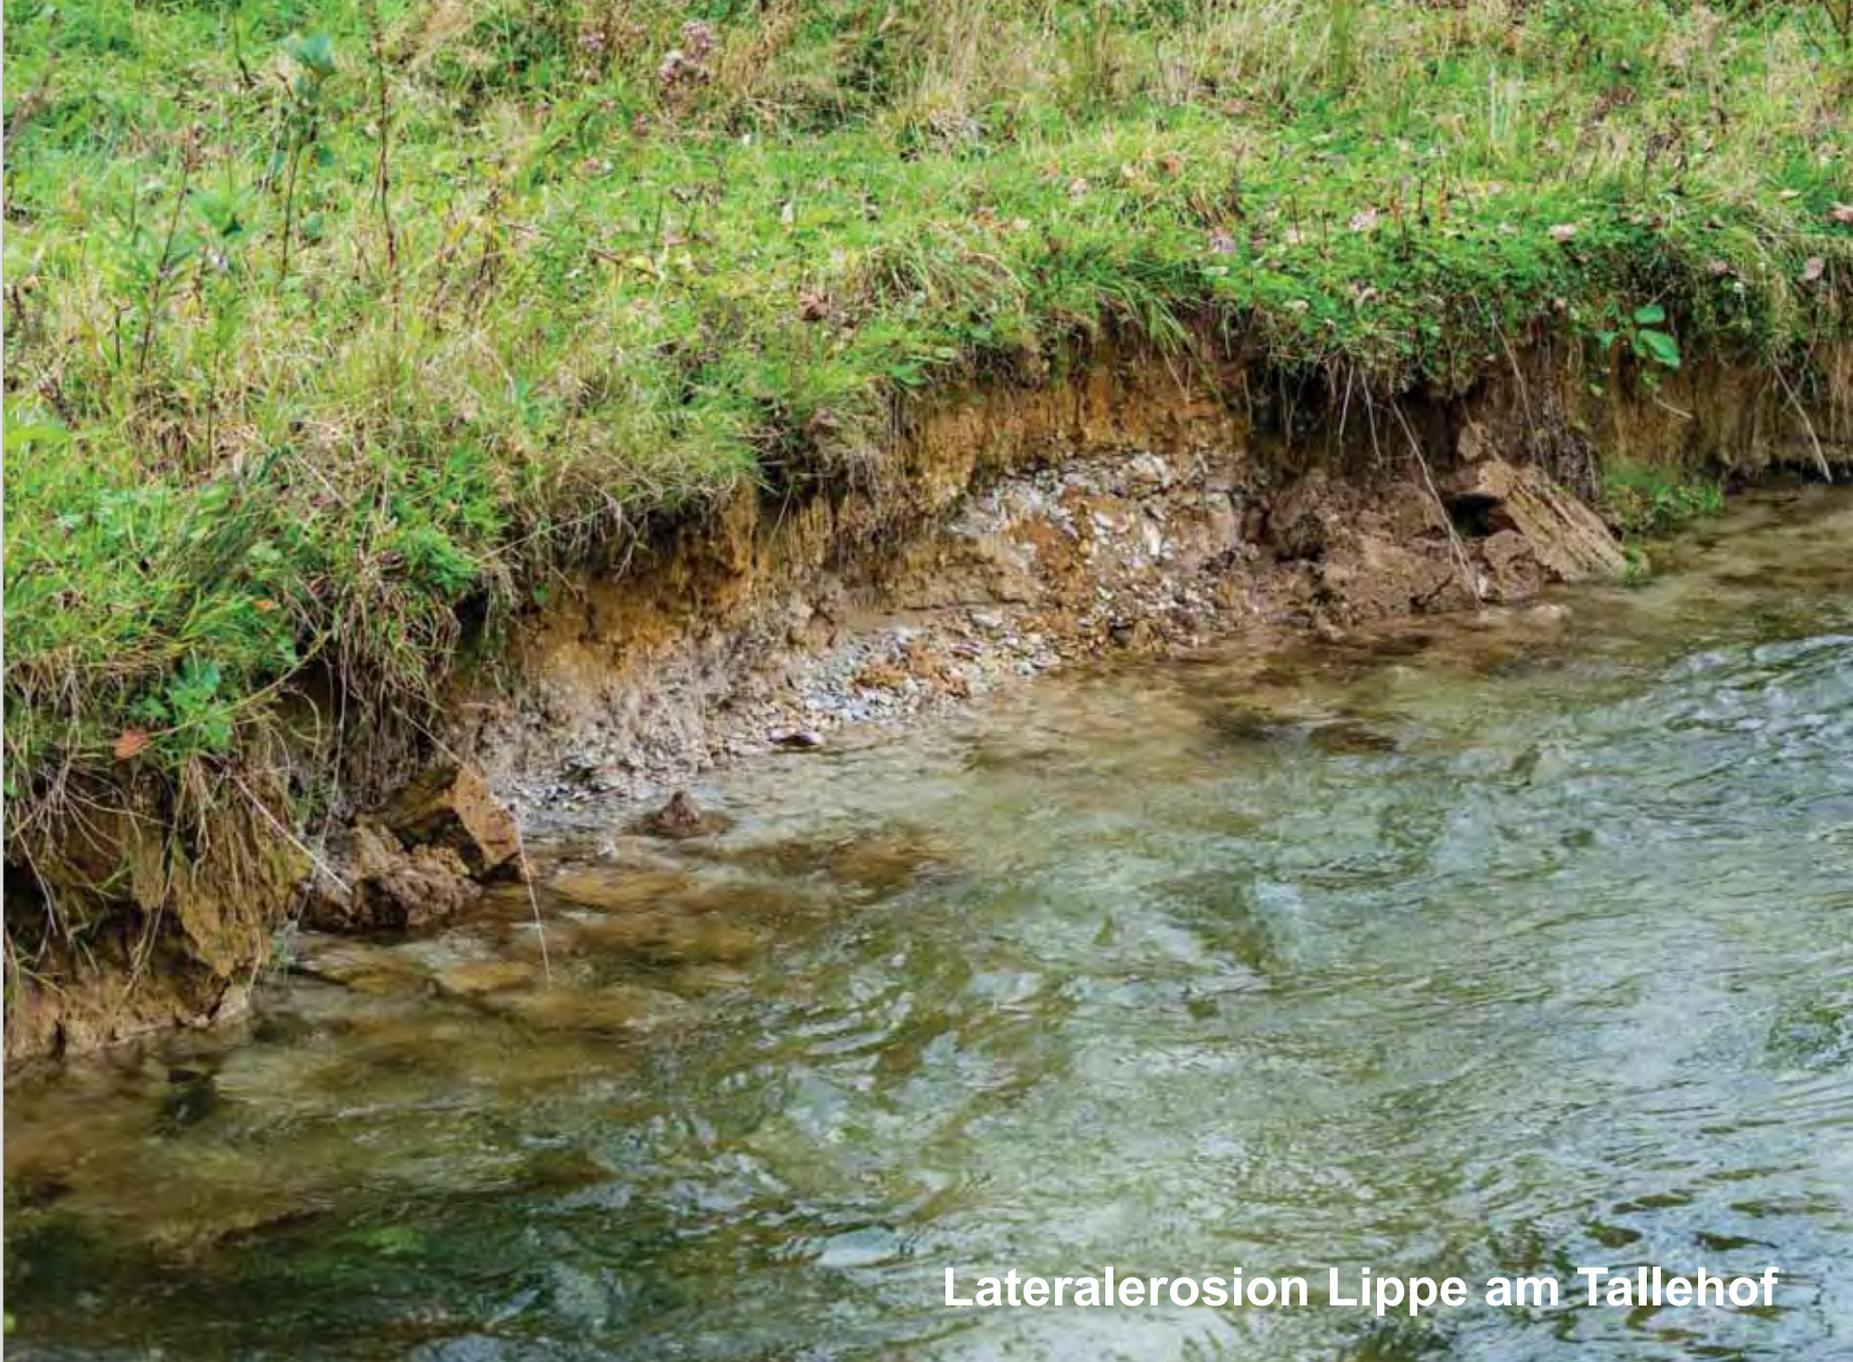
Lateralerosion Lippe am Tallehof

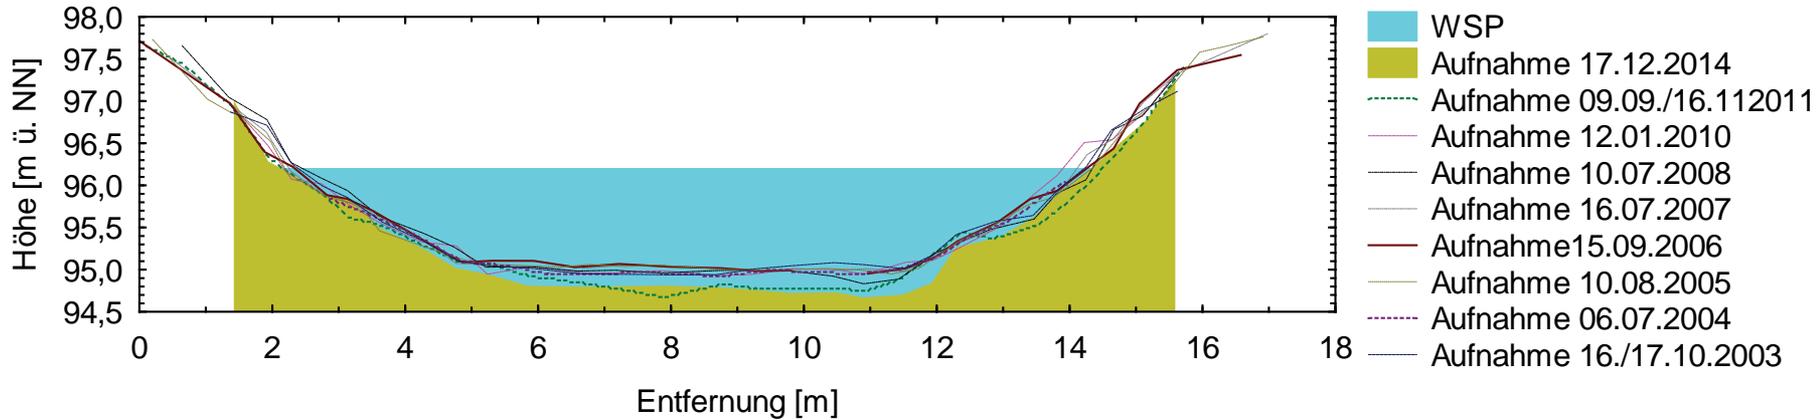
Transekt 2b

Vergleichsprofil ausgebaute Lippe 400 m oberhalb Umflut

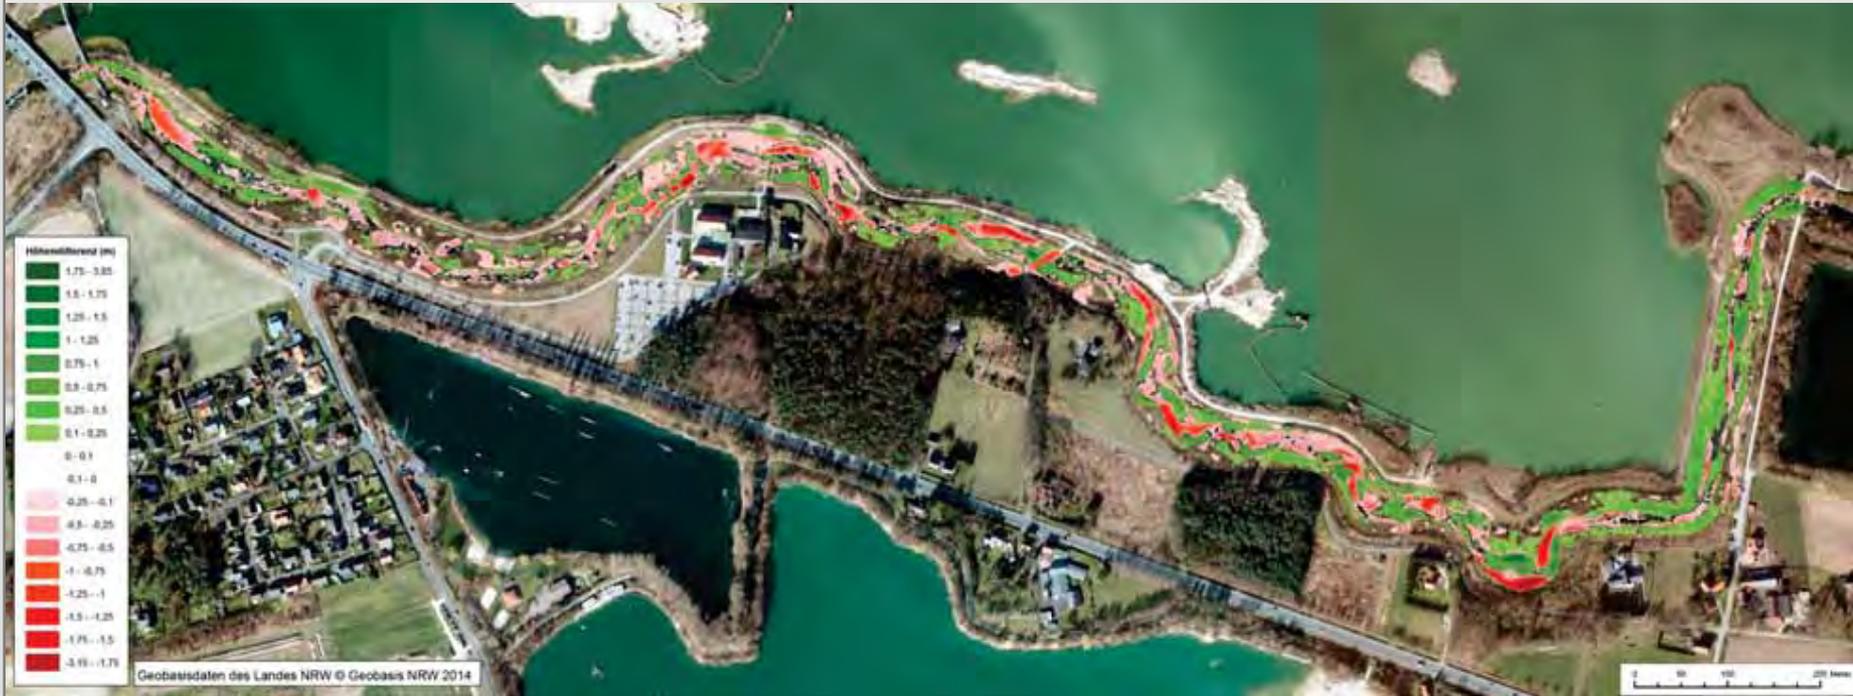
Aufträge und Abträge im Vergleich der Jahre 2005 und 2014

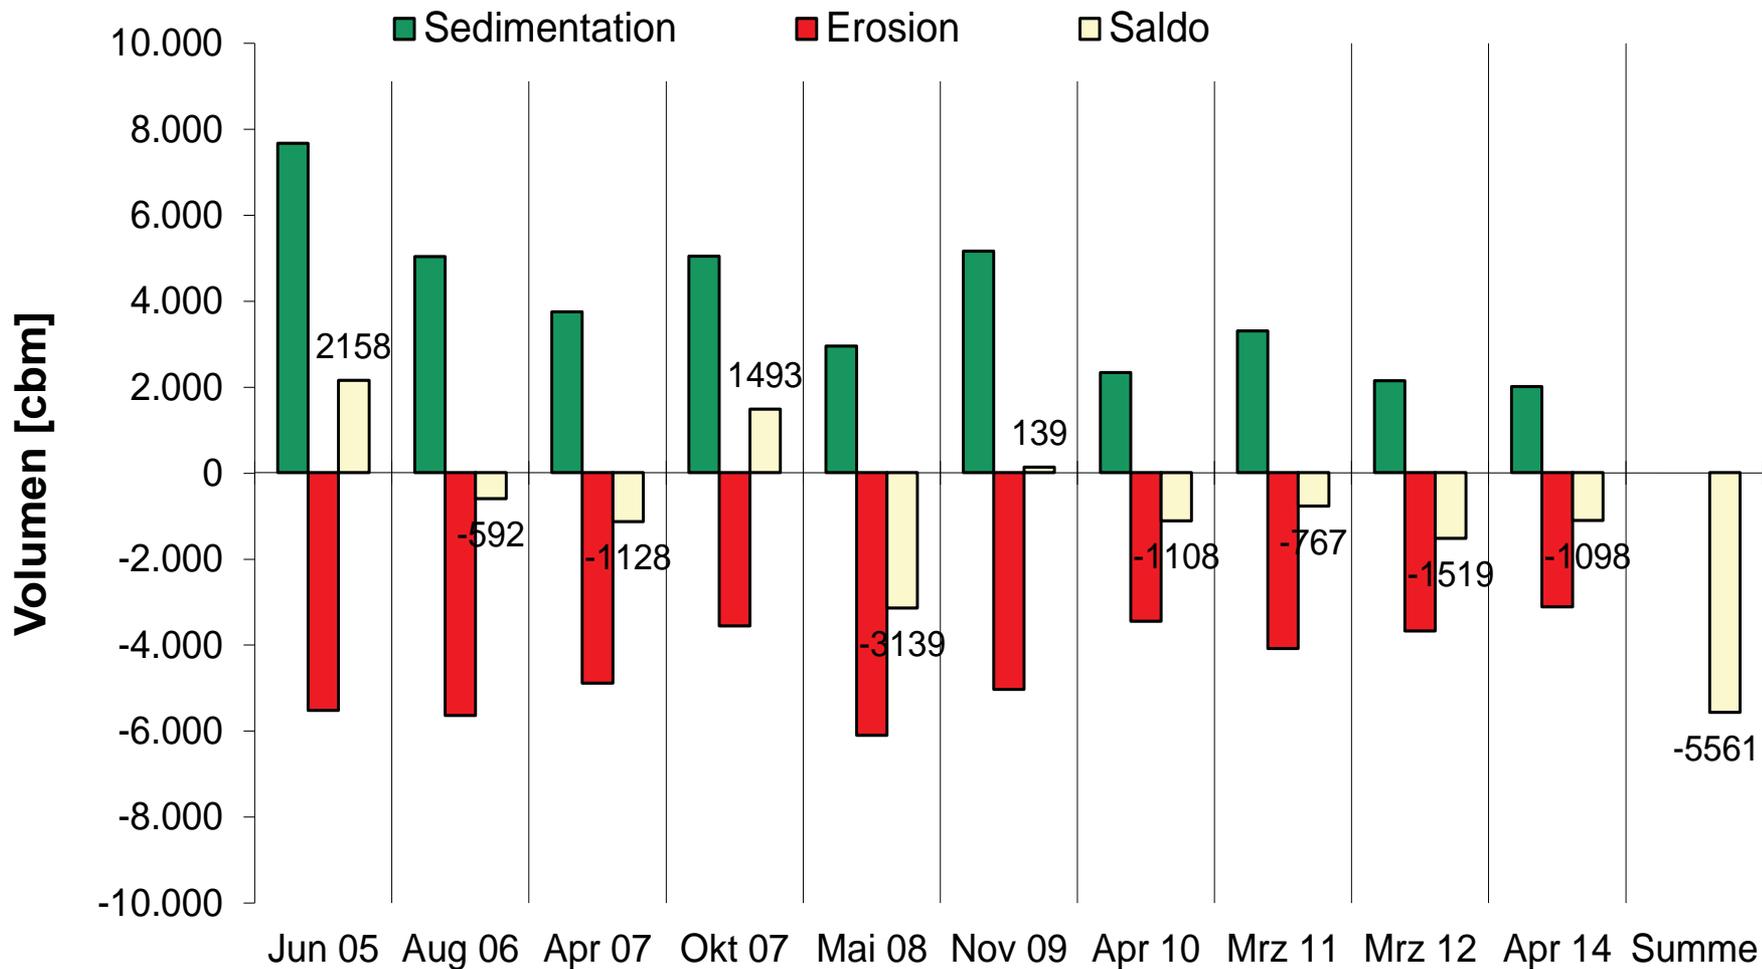
Sedimentumlagerungen im Bereich des Gerinnes der neuen Lippe

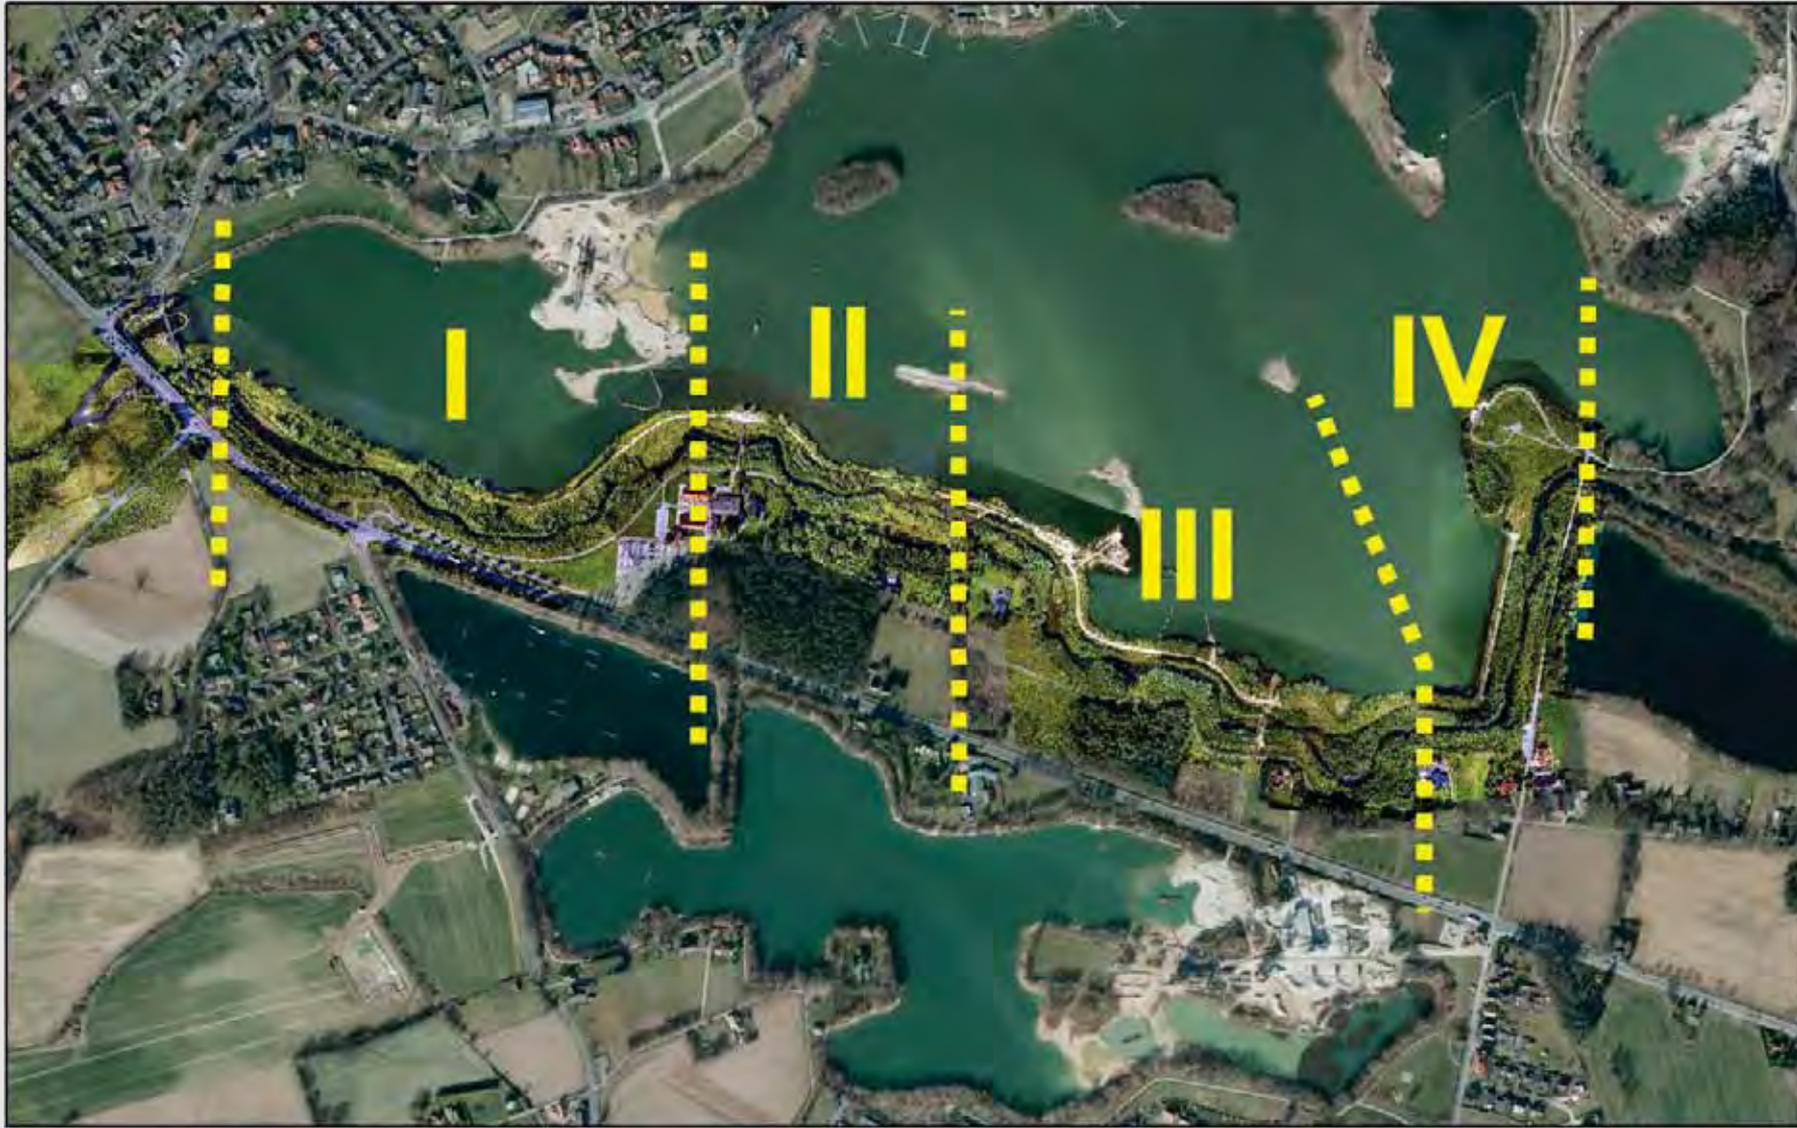
Sedimentumlagerungen in der Lippeseemflut 2014 gegenüber 2006 (Gerinne + Vorland)

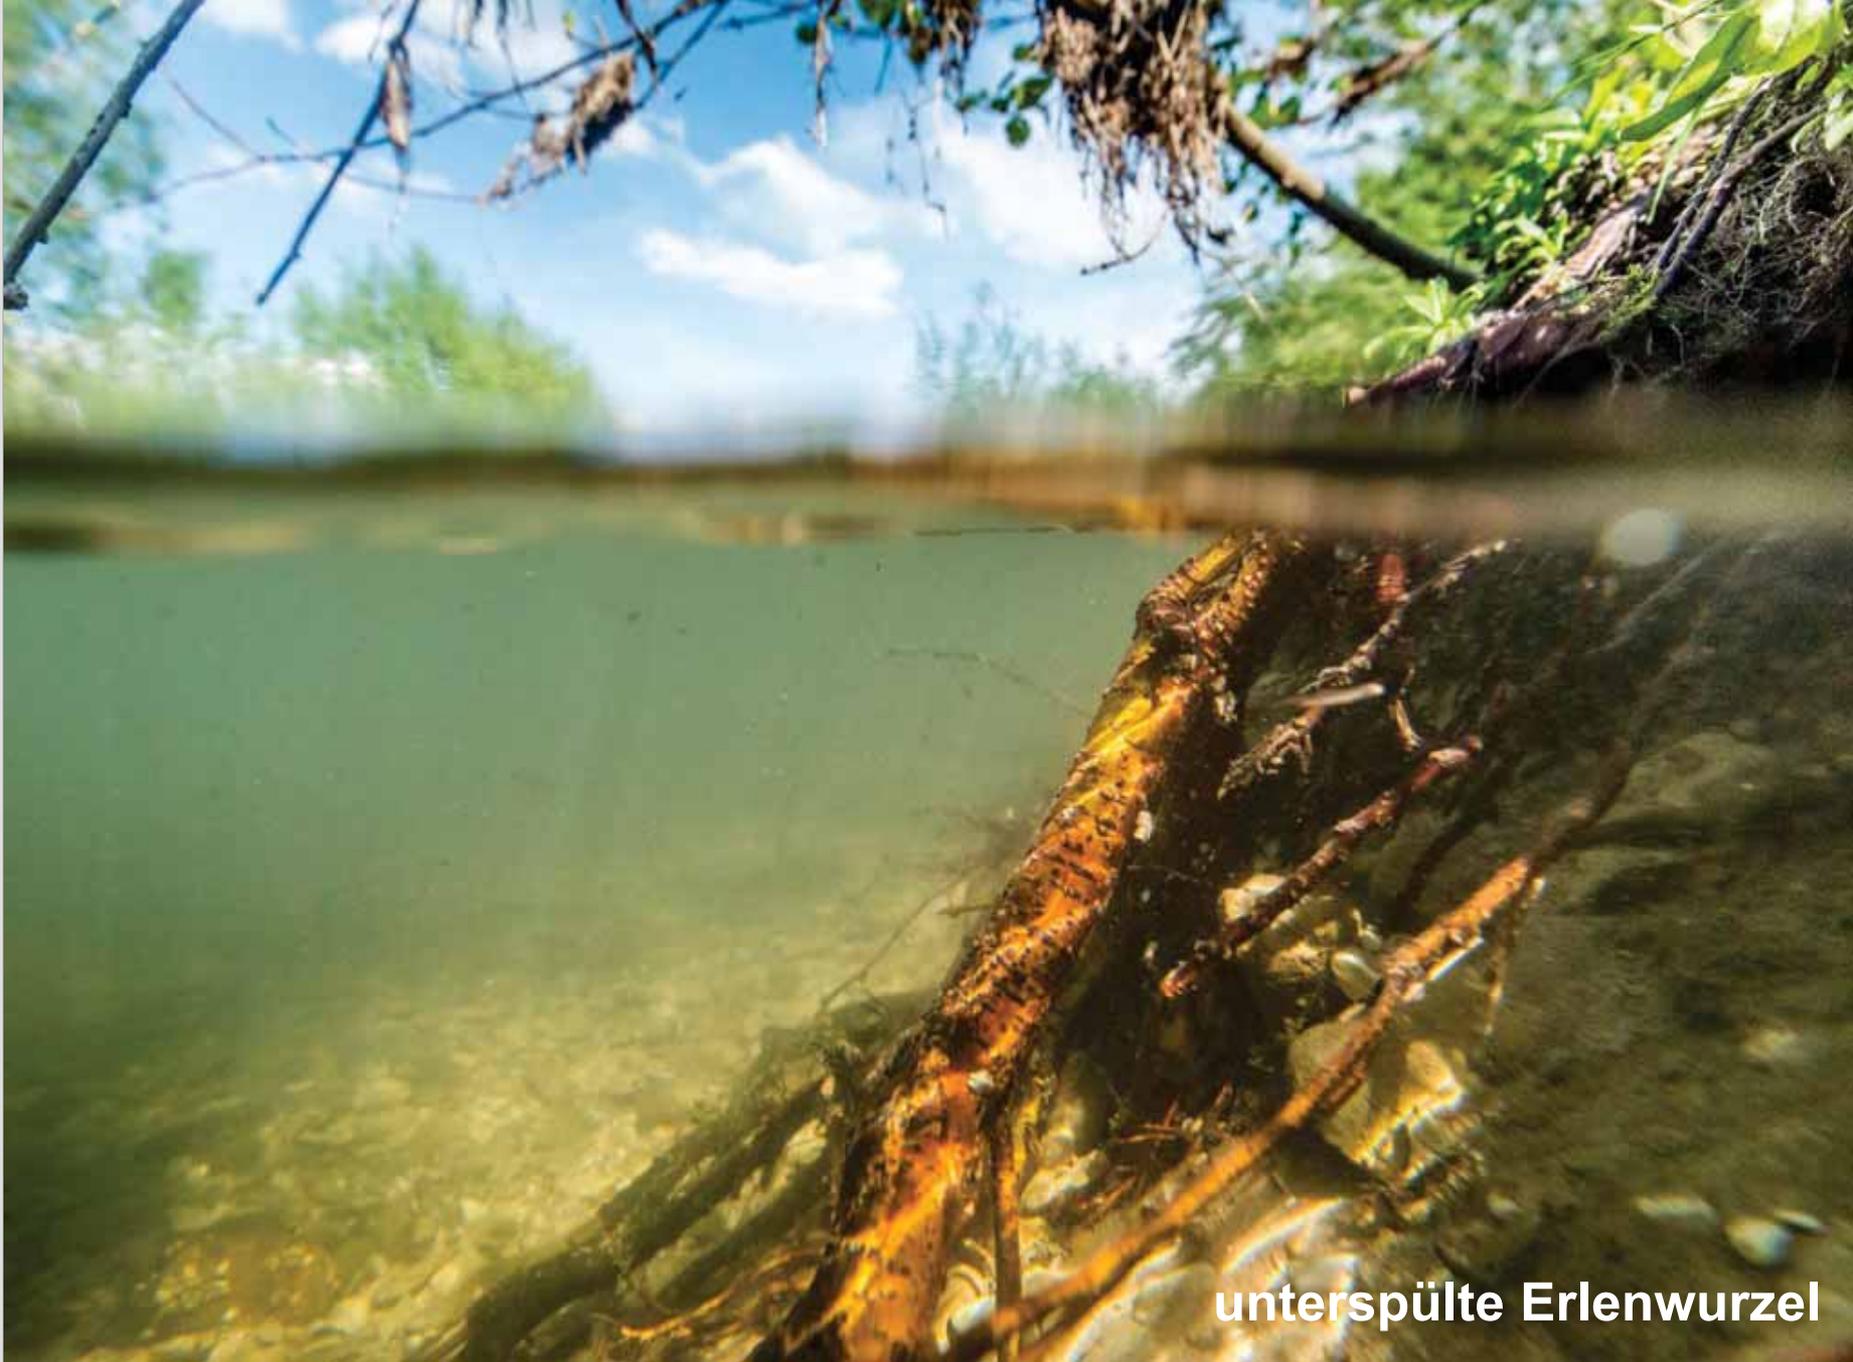
unterspülte Erlenwurzel

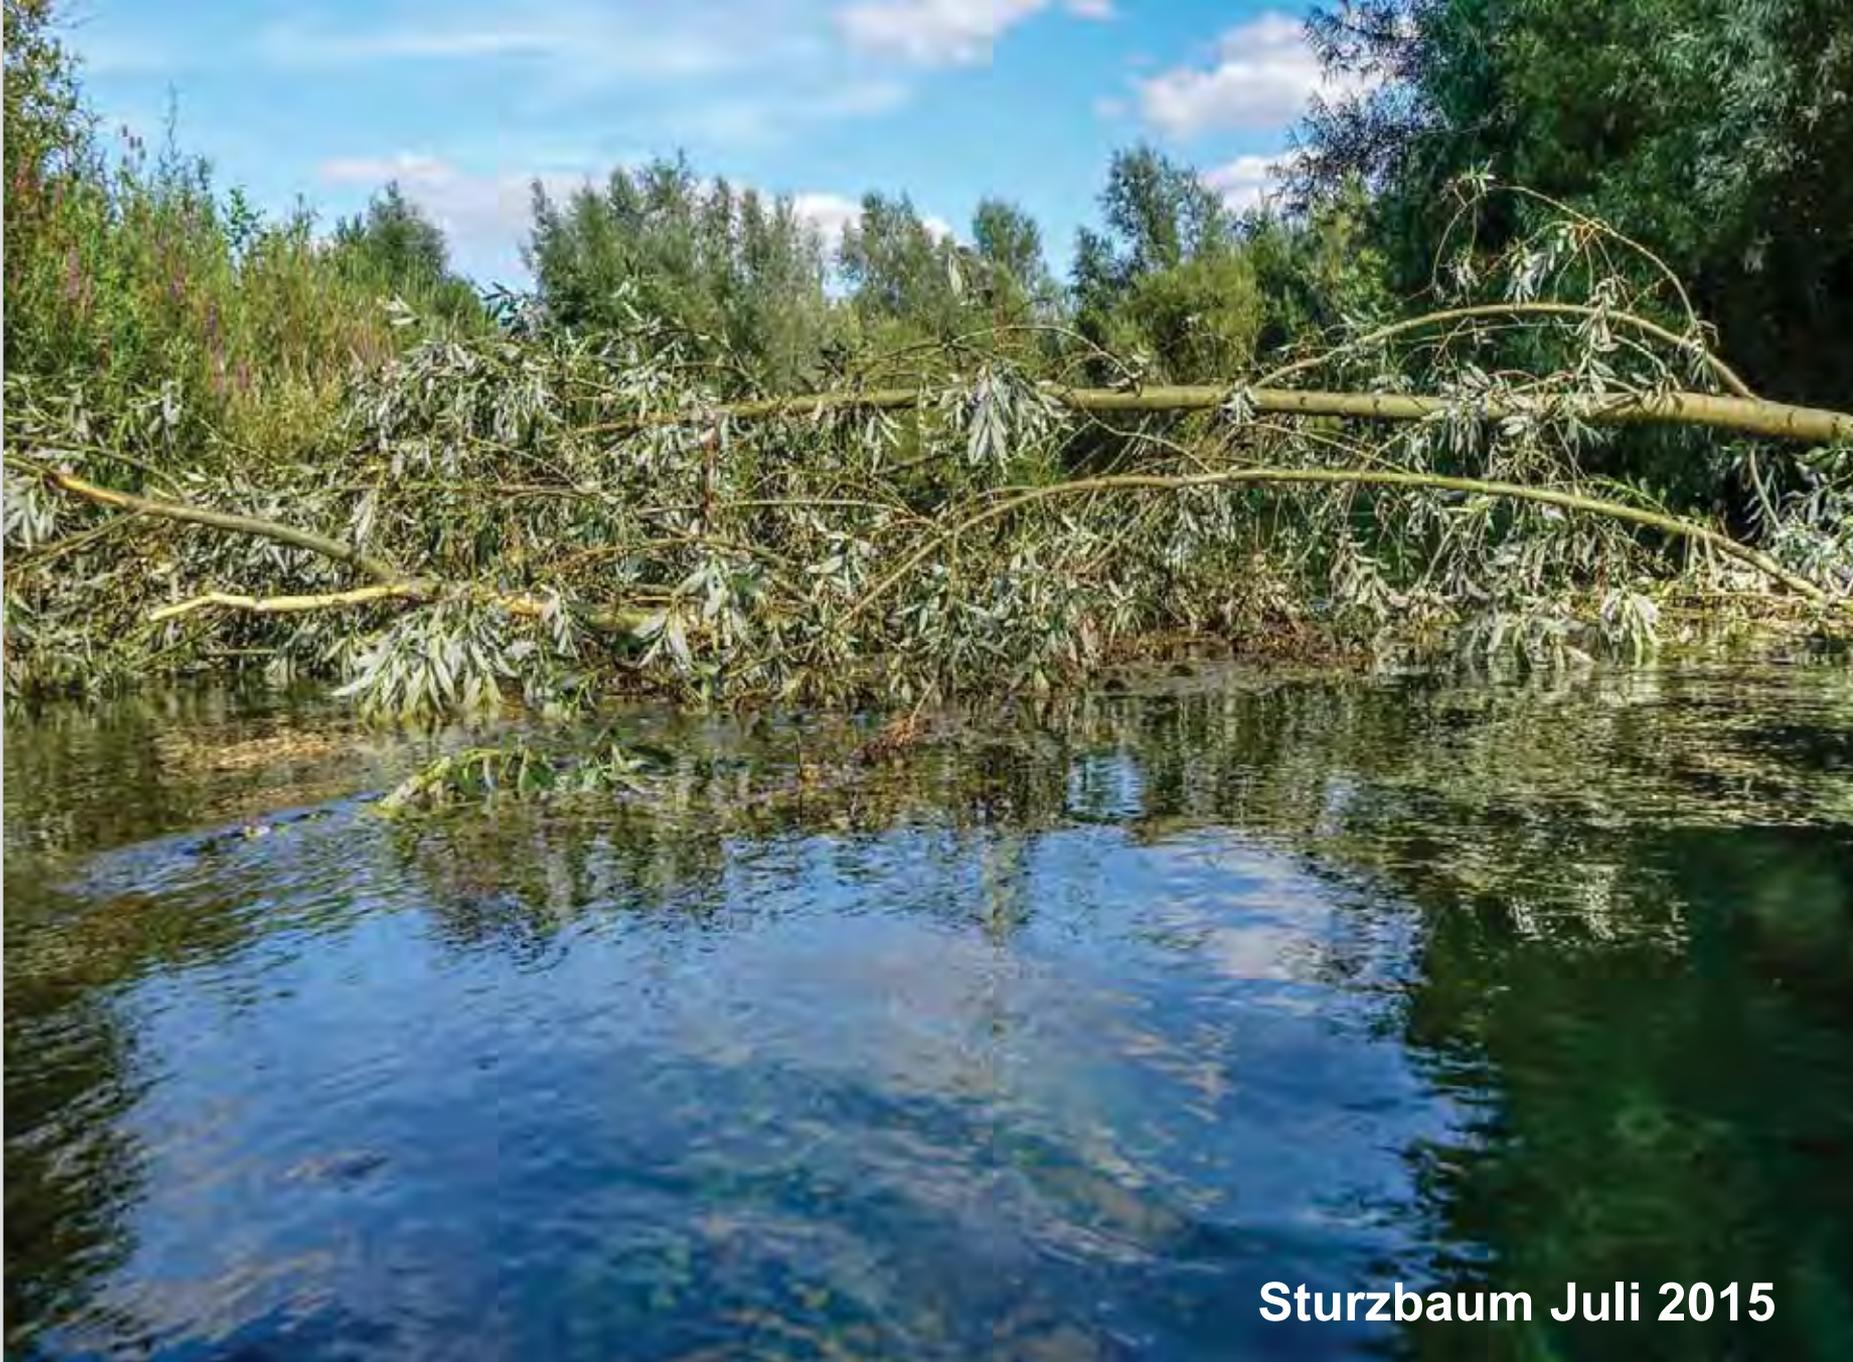
Sturzbaum Juli 2015
