Lippeseelumflut

Beschreibung der Ausgangssituation, Planungskonzept und Umsetzung

Ulrich Detering, Bezirksregierung Arnsberg

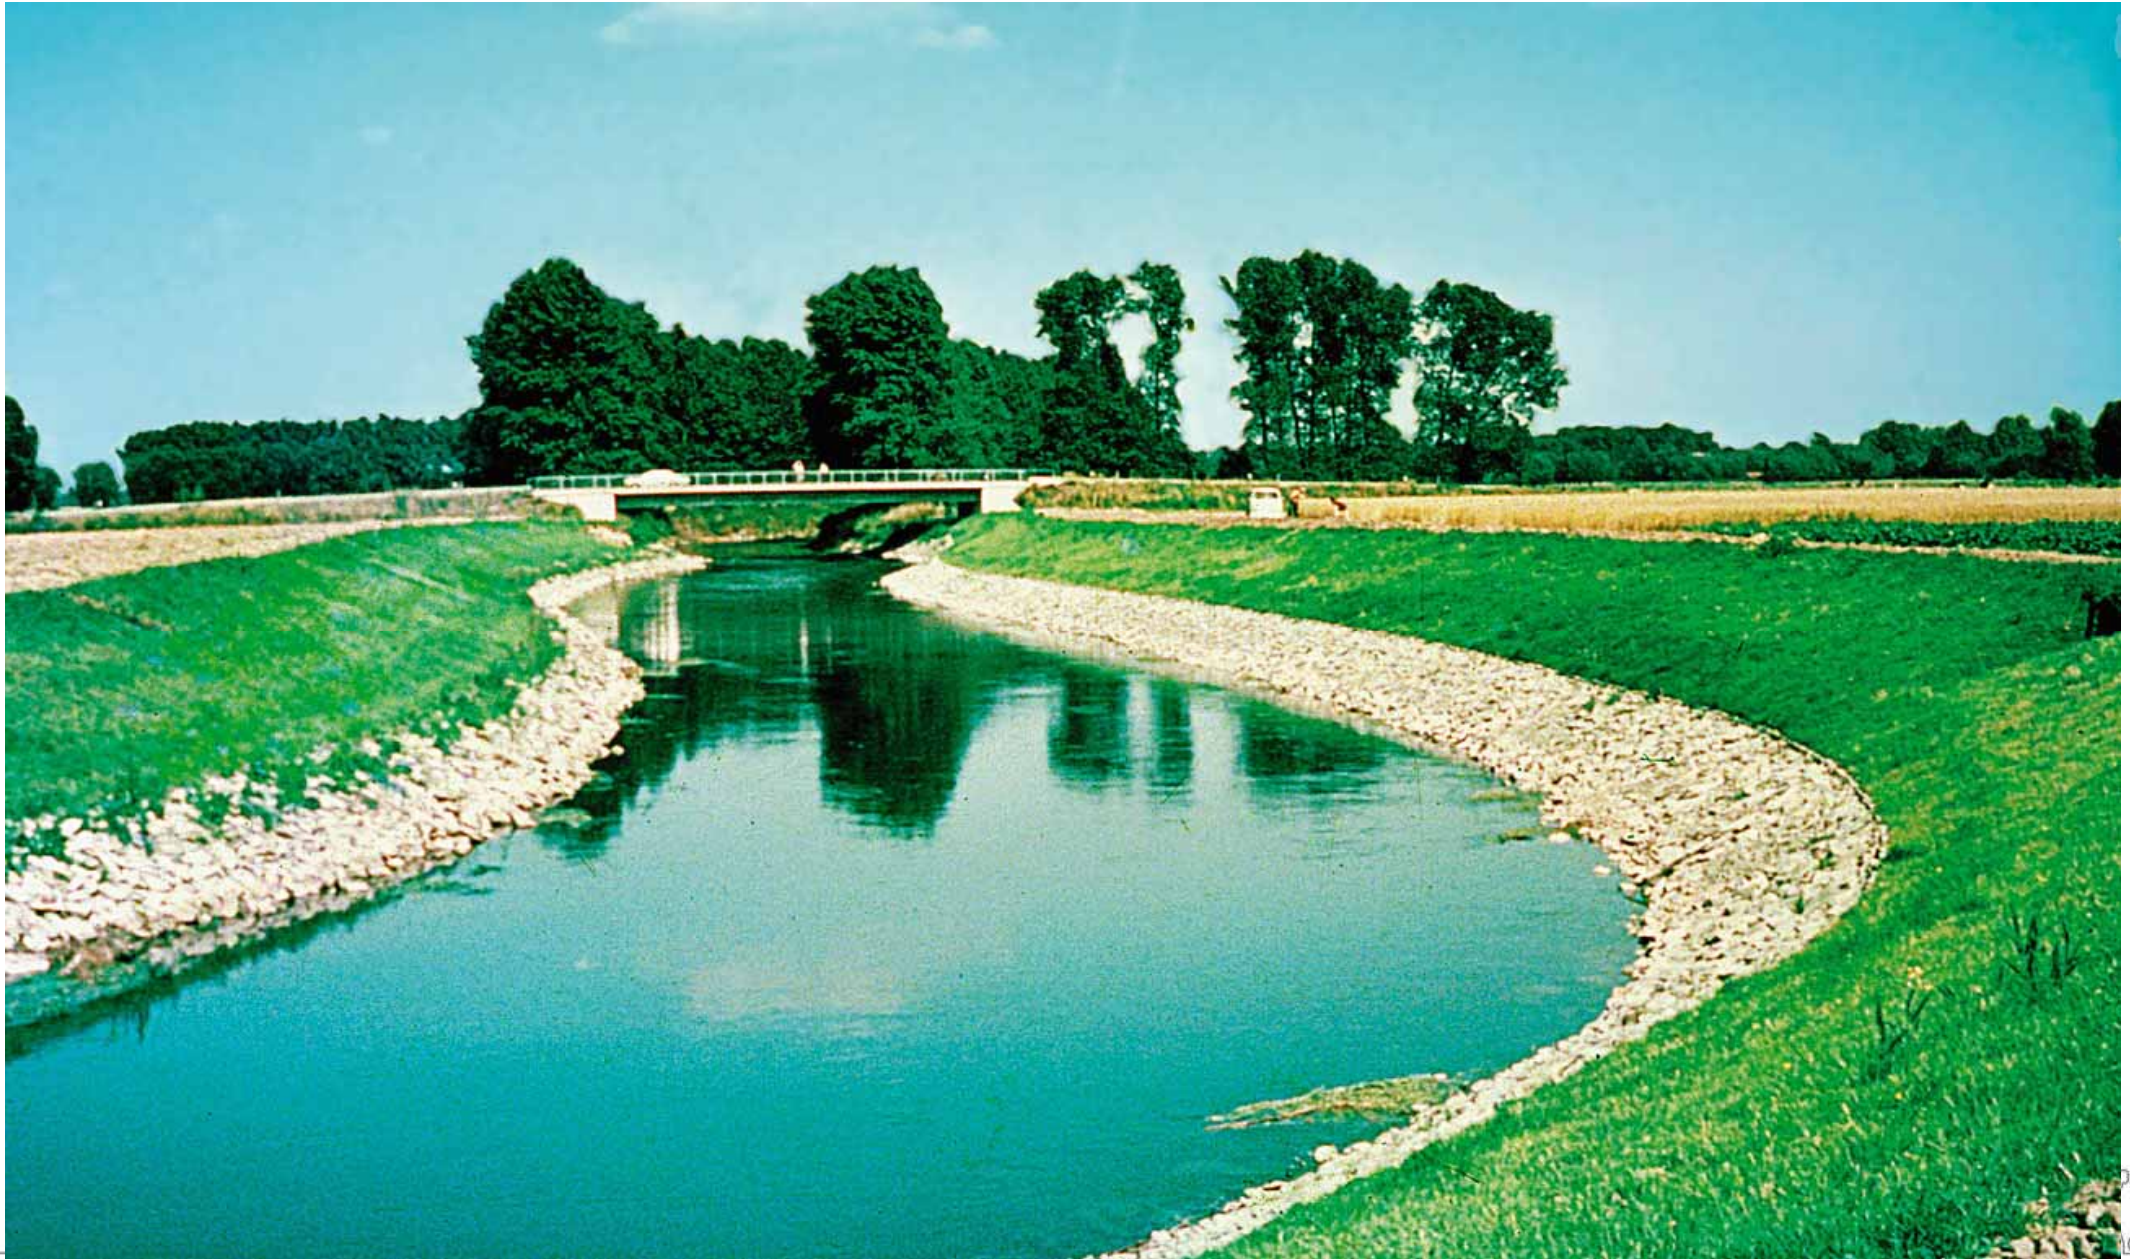
Technischer Ausbau zwischen 1950 - 1975

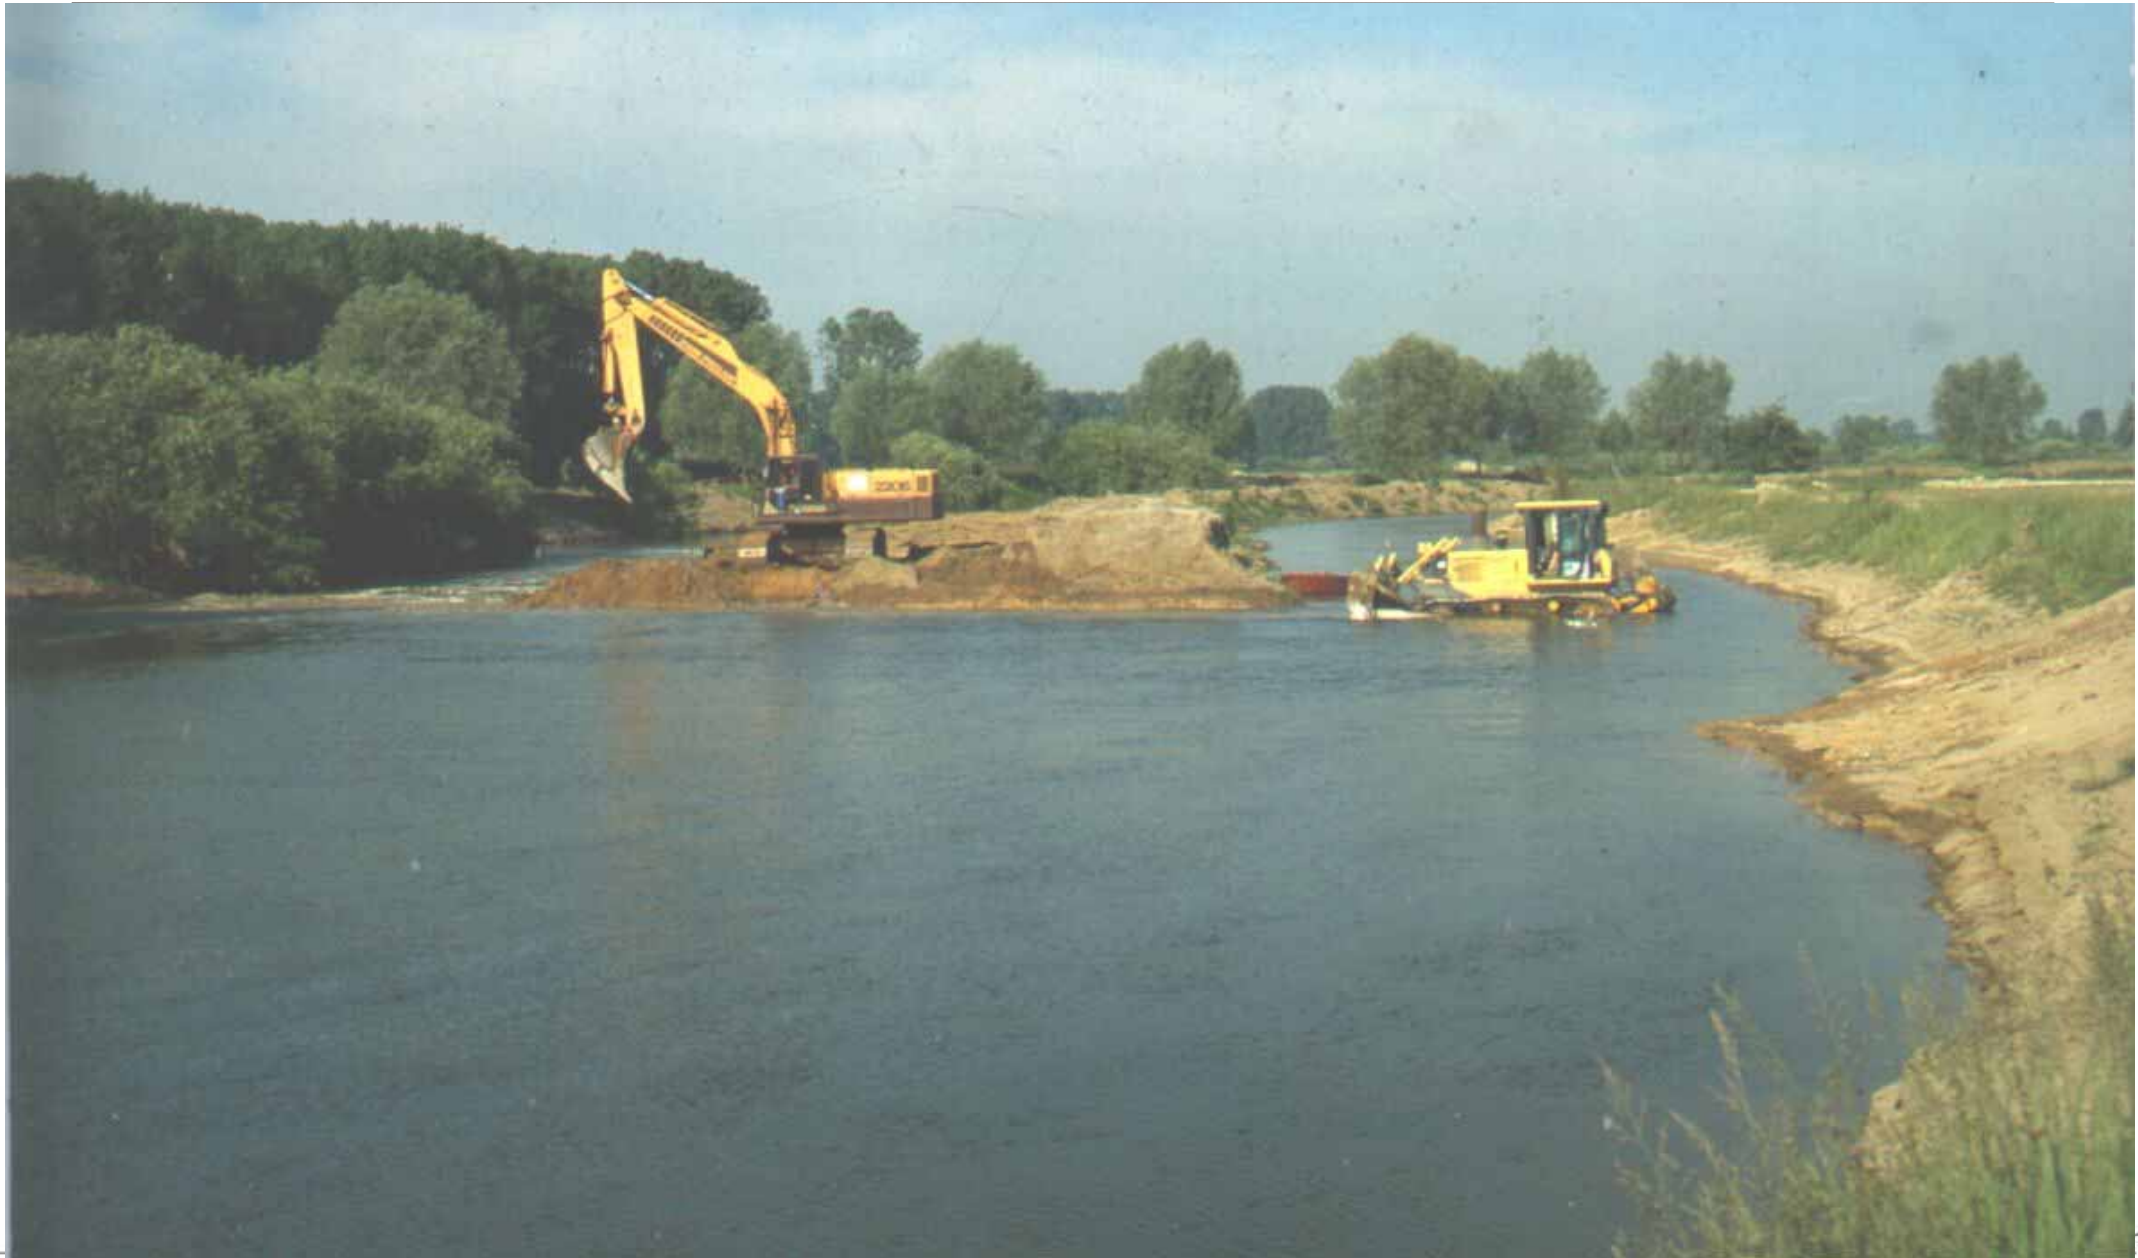
Umbau der Lippe in der Klostermersch 1996/97

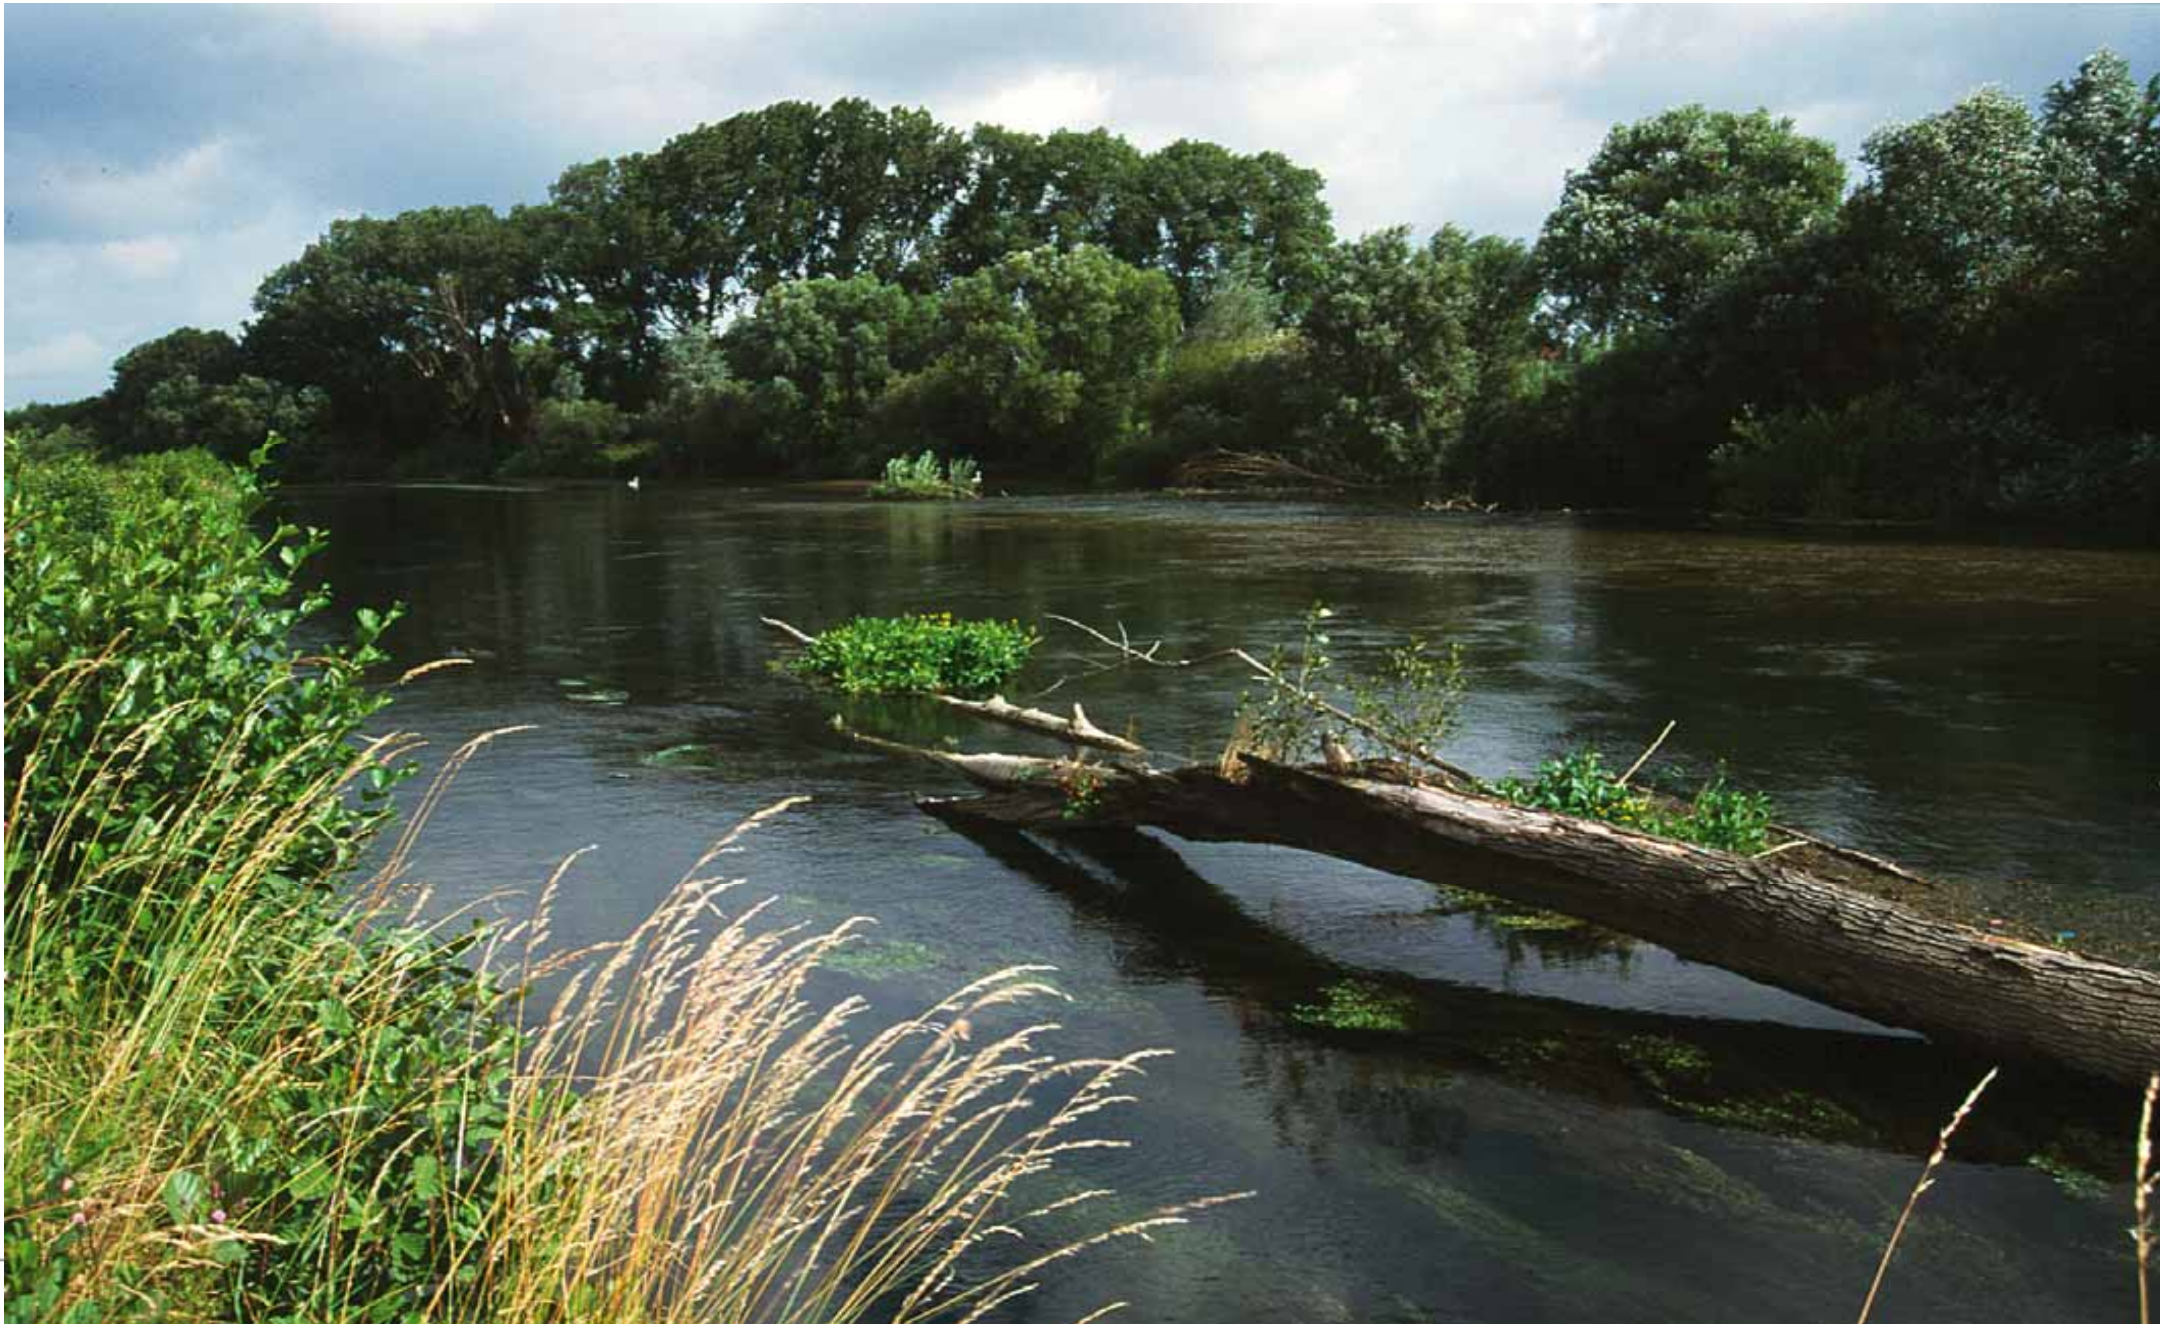
Lippe in der Klostermersch heute

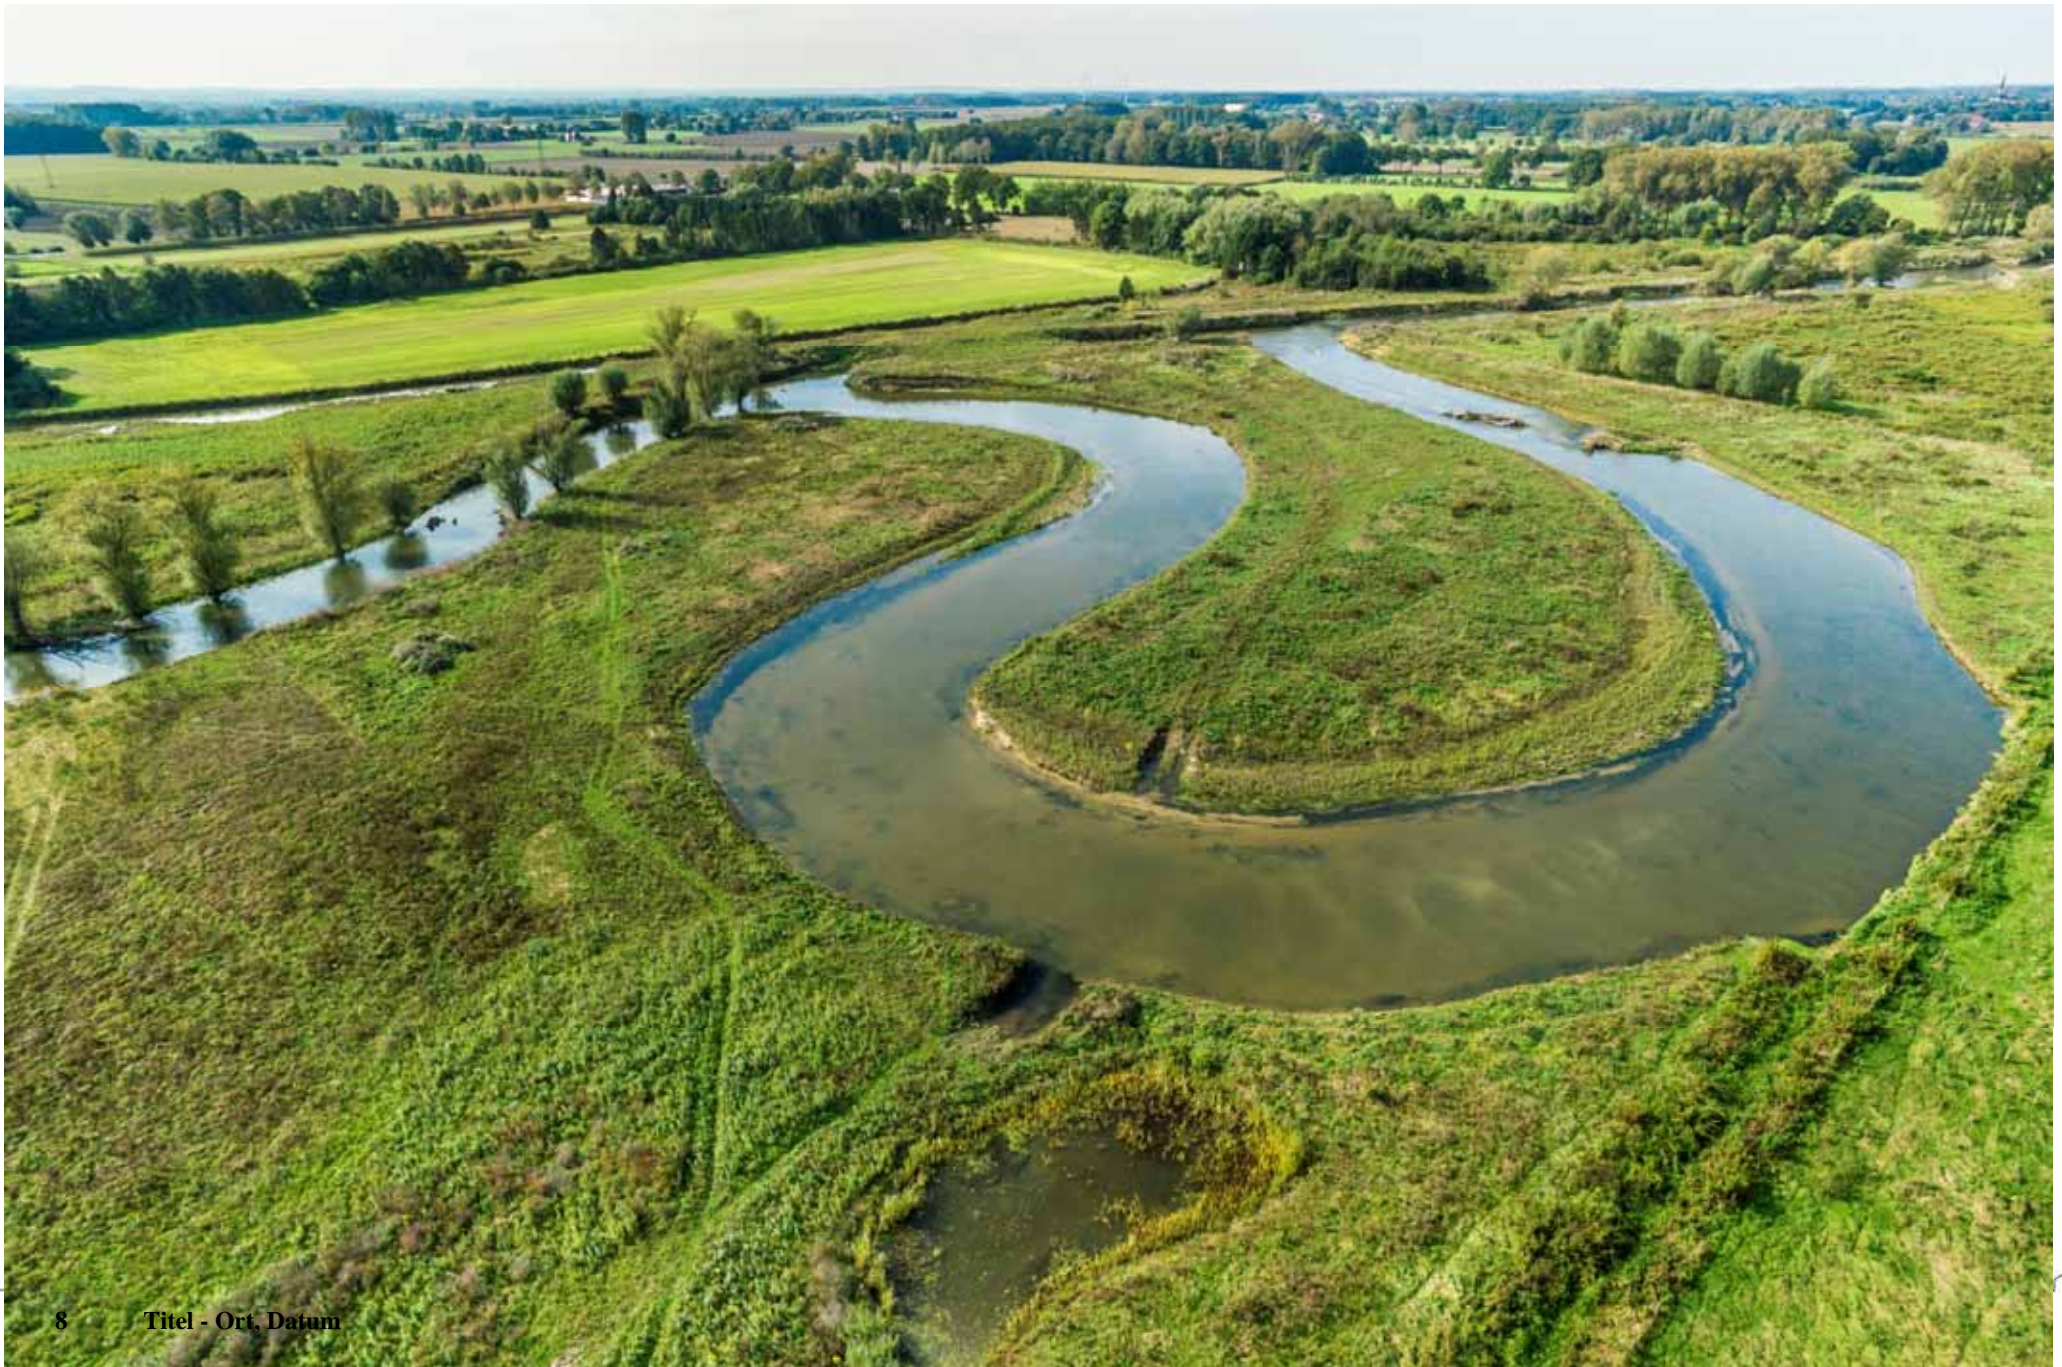
Neue Flussschleife in Lippstadt-Eickelborn 2014

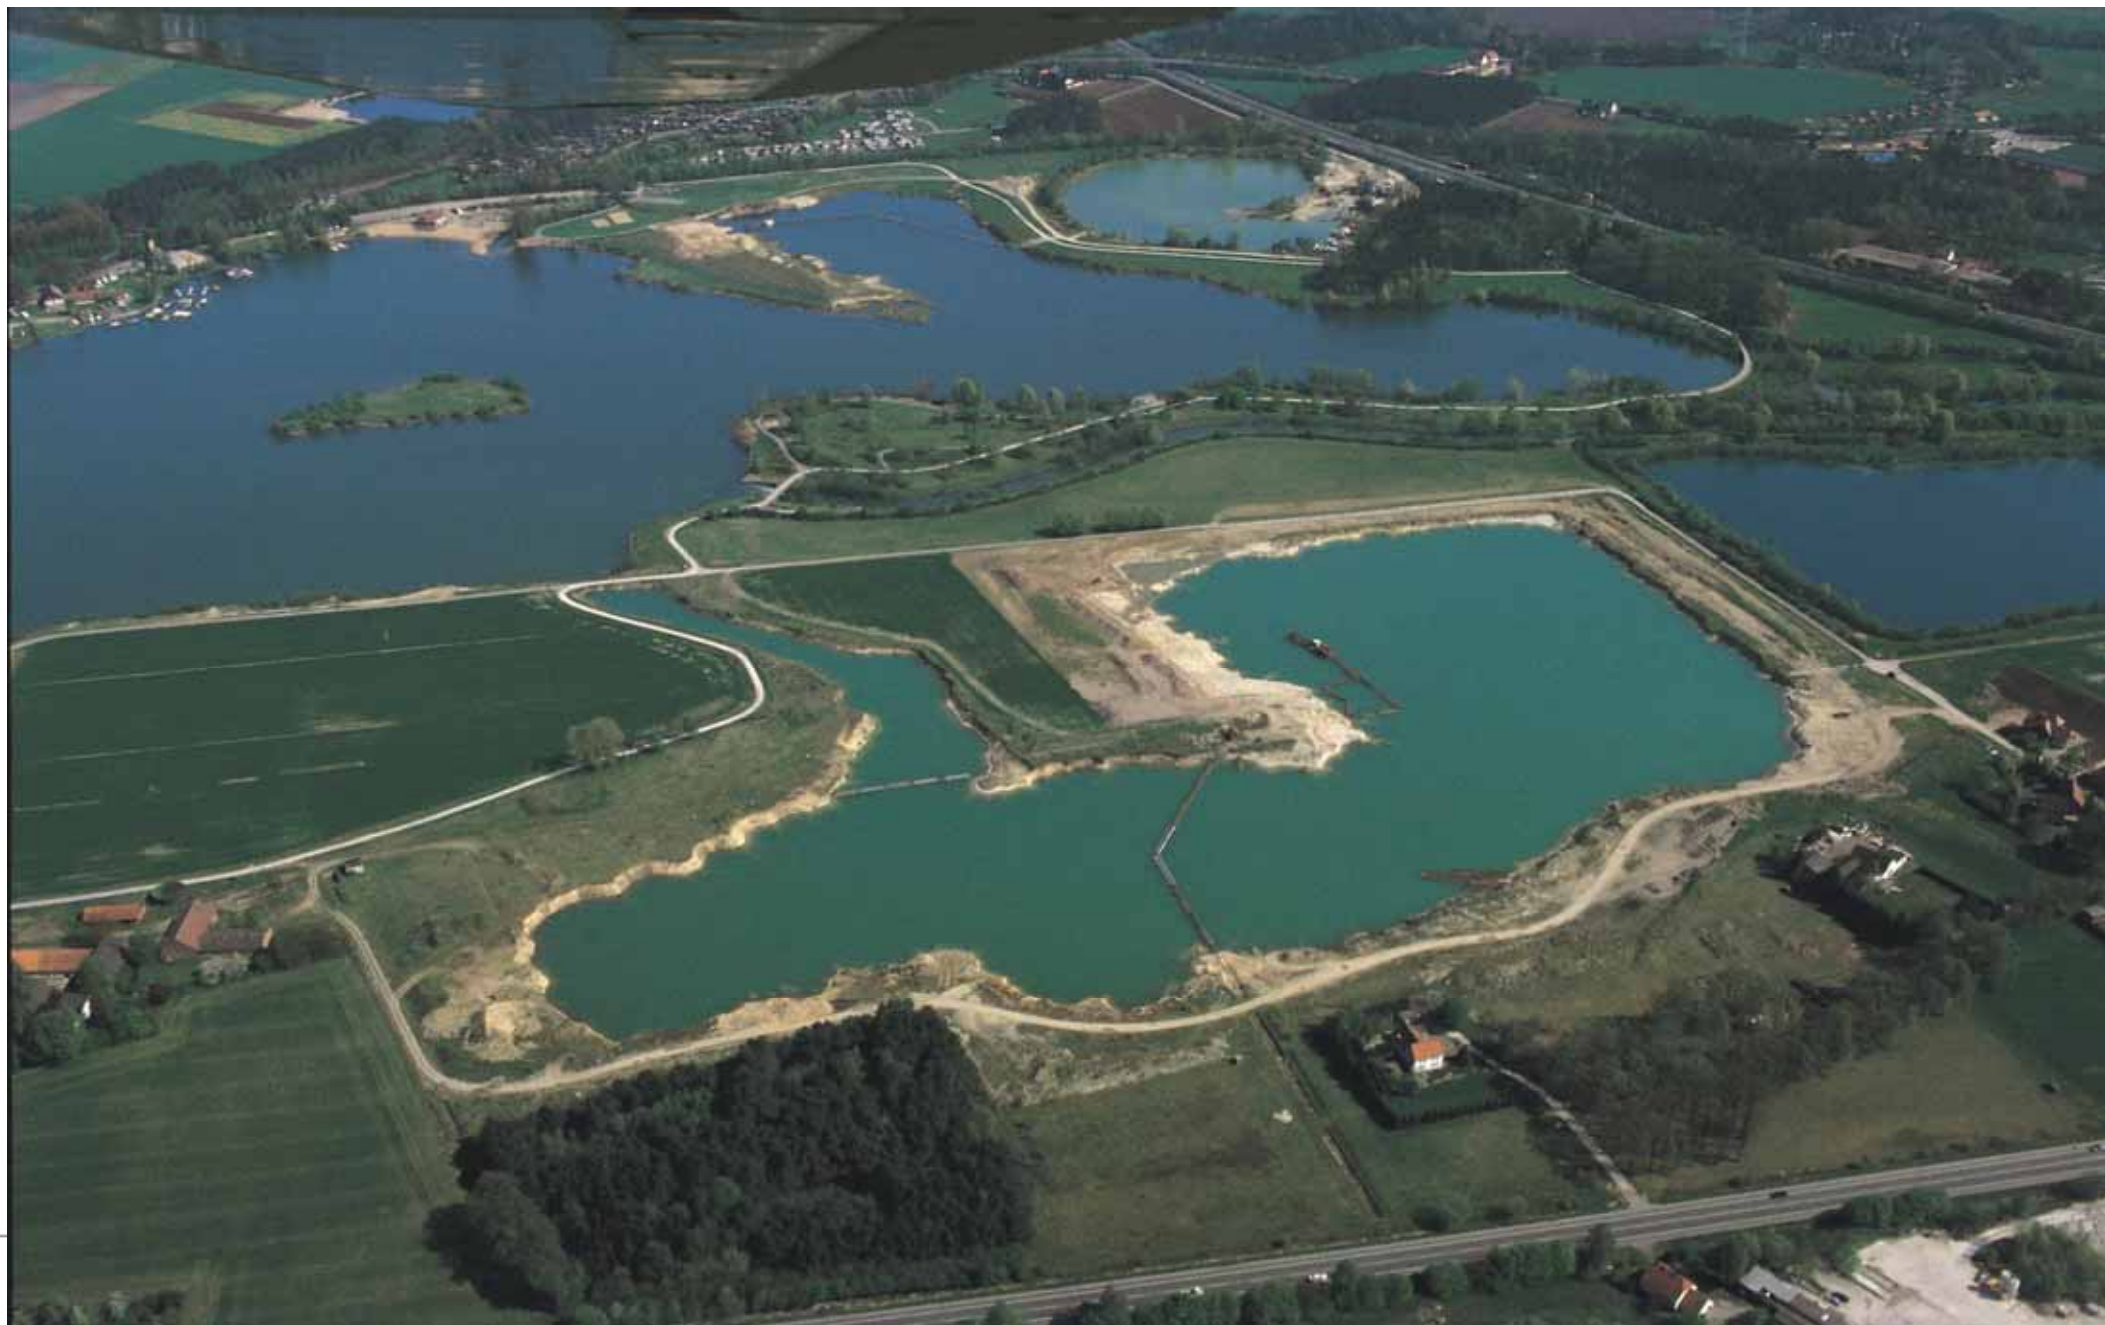
Ehemalige Mündung der Lippe in den See mit neuer Abgrabung im Süduferbereich

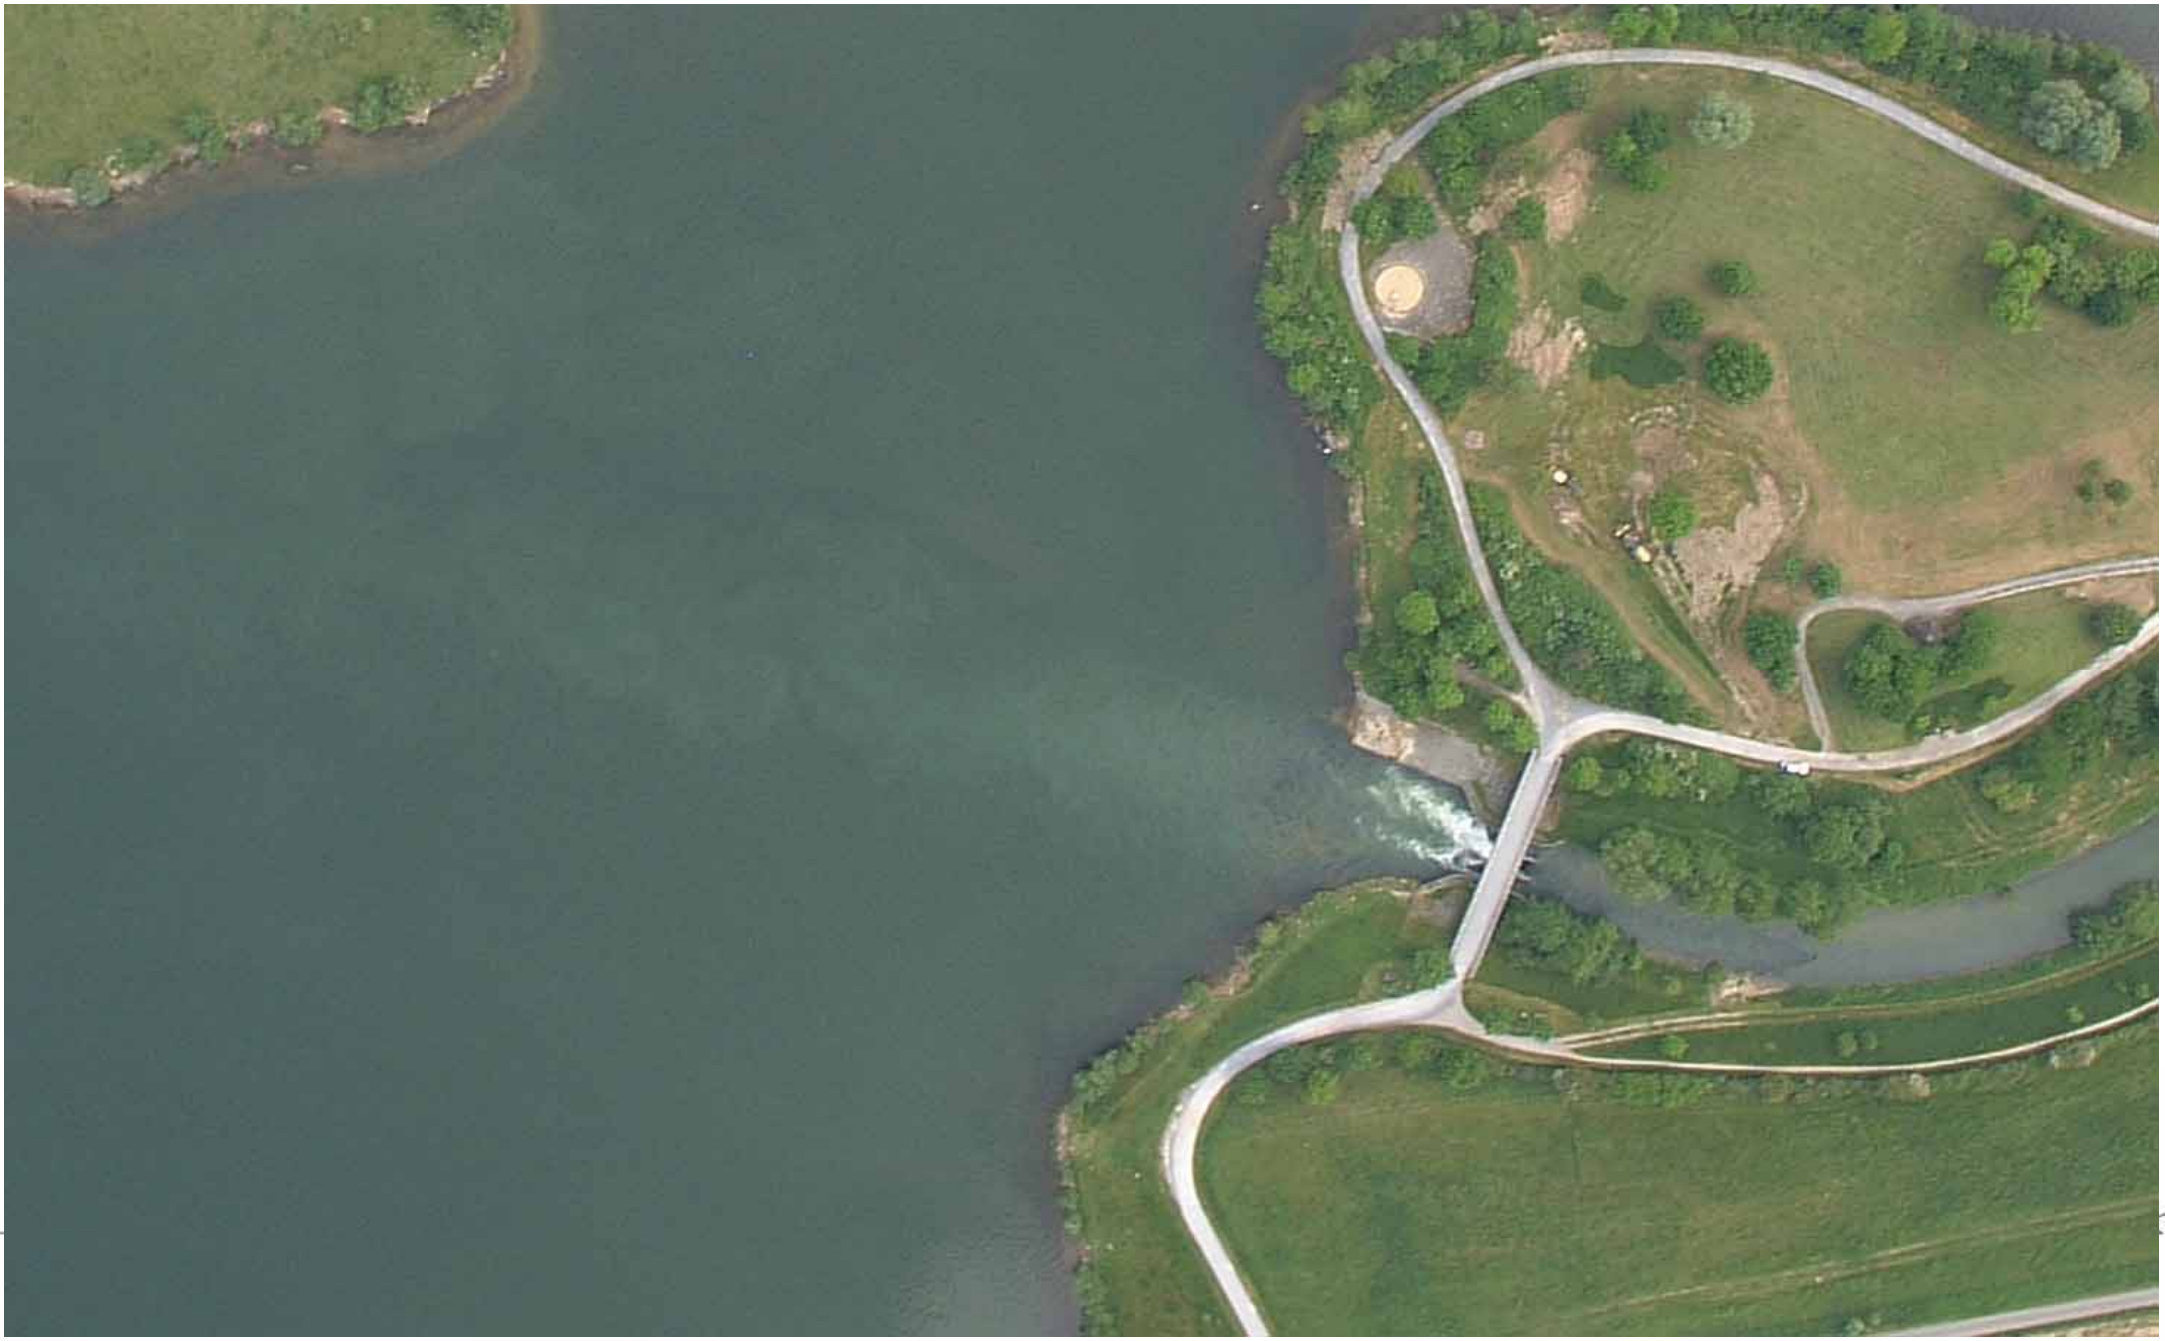
Ehemalige Mündung der Lippe in den See: Geschlebefalle, die Kiese und Sande fehlen dem Unterlauf

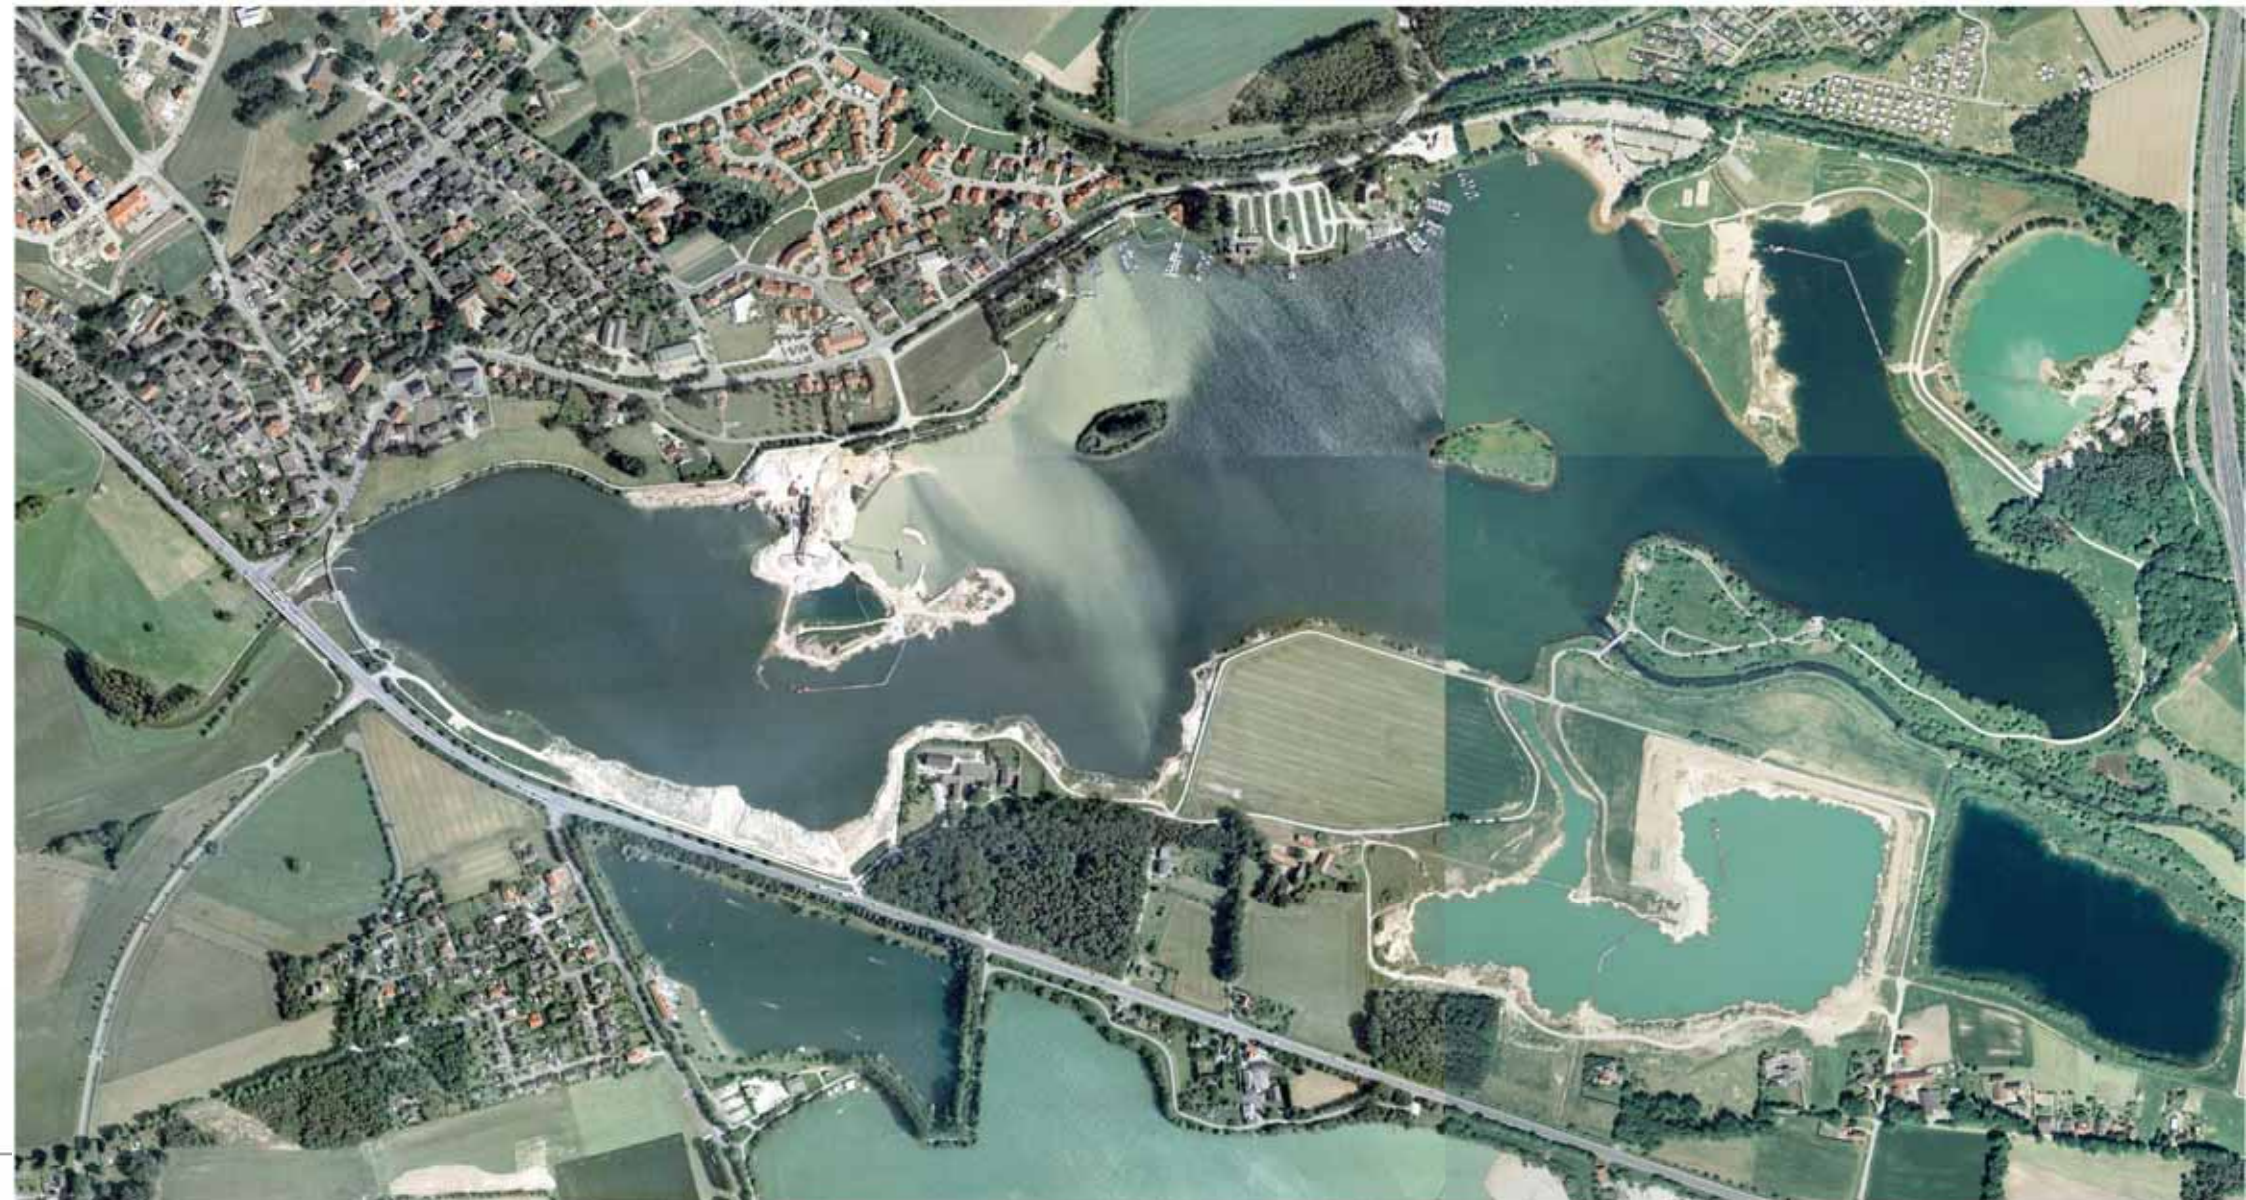
Lippesee vor dem Bau der Umflut

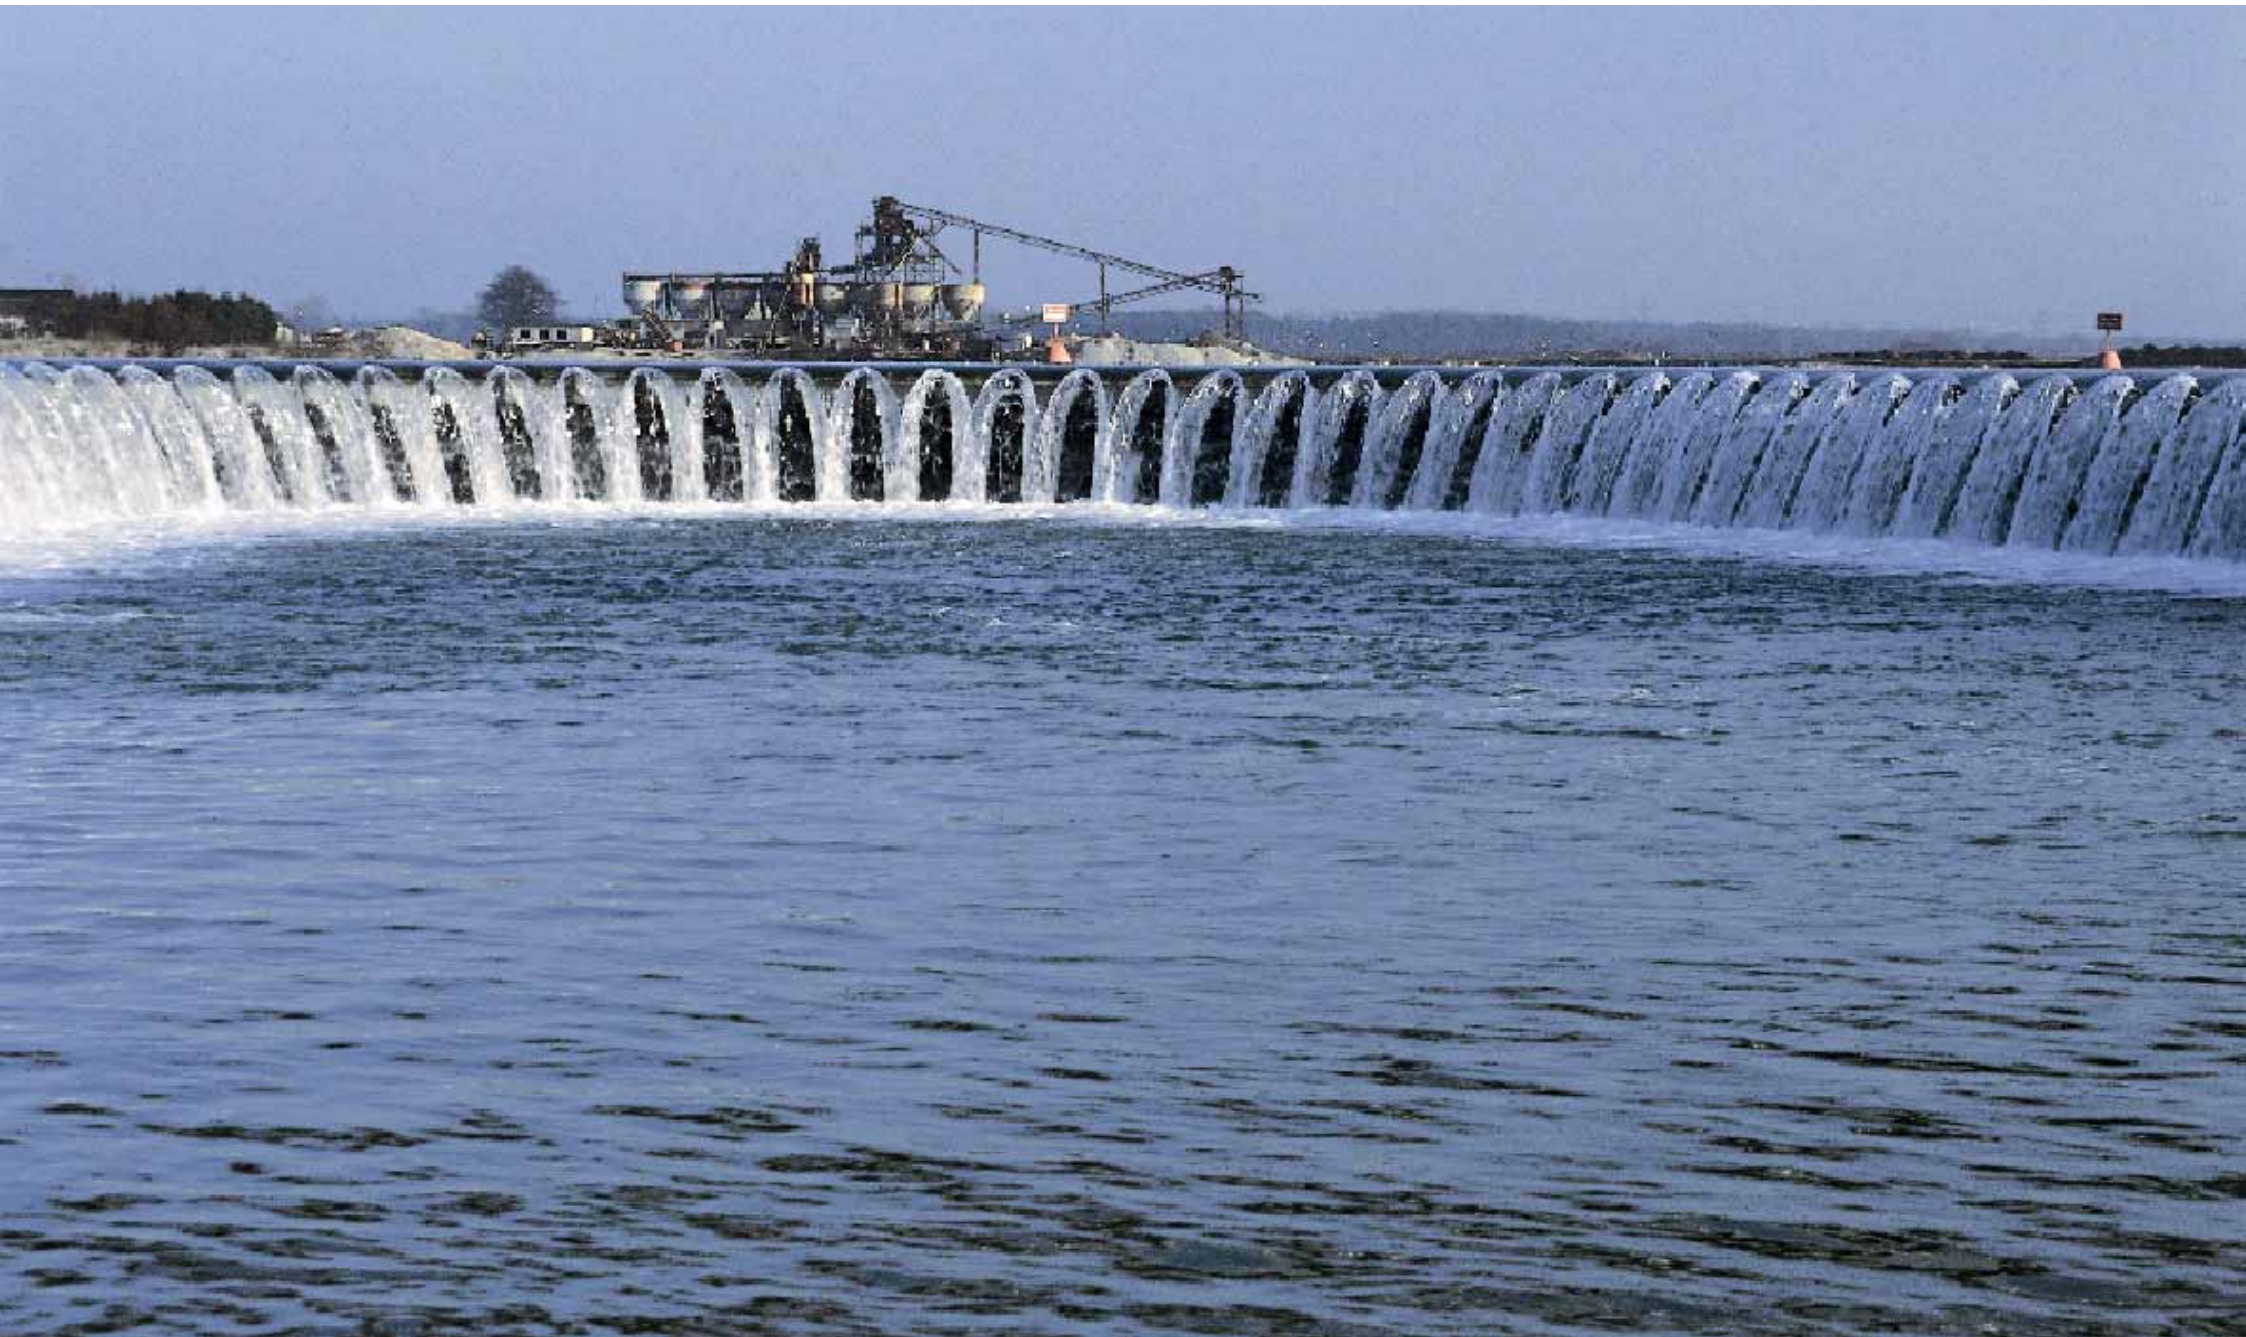
Auslaufbauwerk des Lippesees keine Durchgängigkeit, Verschlechterung der Wasserqualität

Auswirkungen auf die Wasserqualität

Verschlechterung Saprobie von 1-2 auf 2

Chlorophyllproduktion bis unterhalb Hamm nachweisbar

Erwärmung des Lippewassers
