Lippeseelumflut

Beschreibung der Ausgangssituation, Planungskonzept und Umsetzung

Ulrich Detering, Bezirksregierung Arnsberg

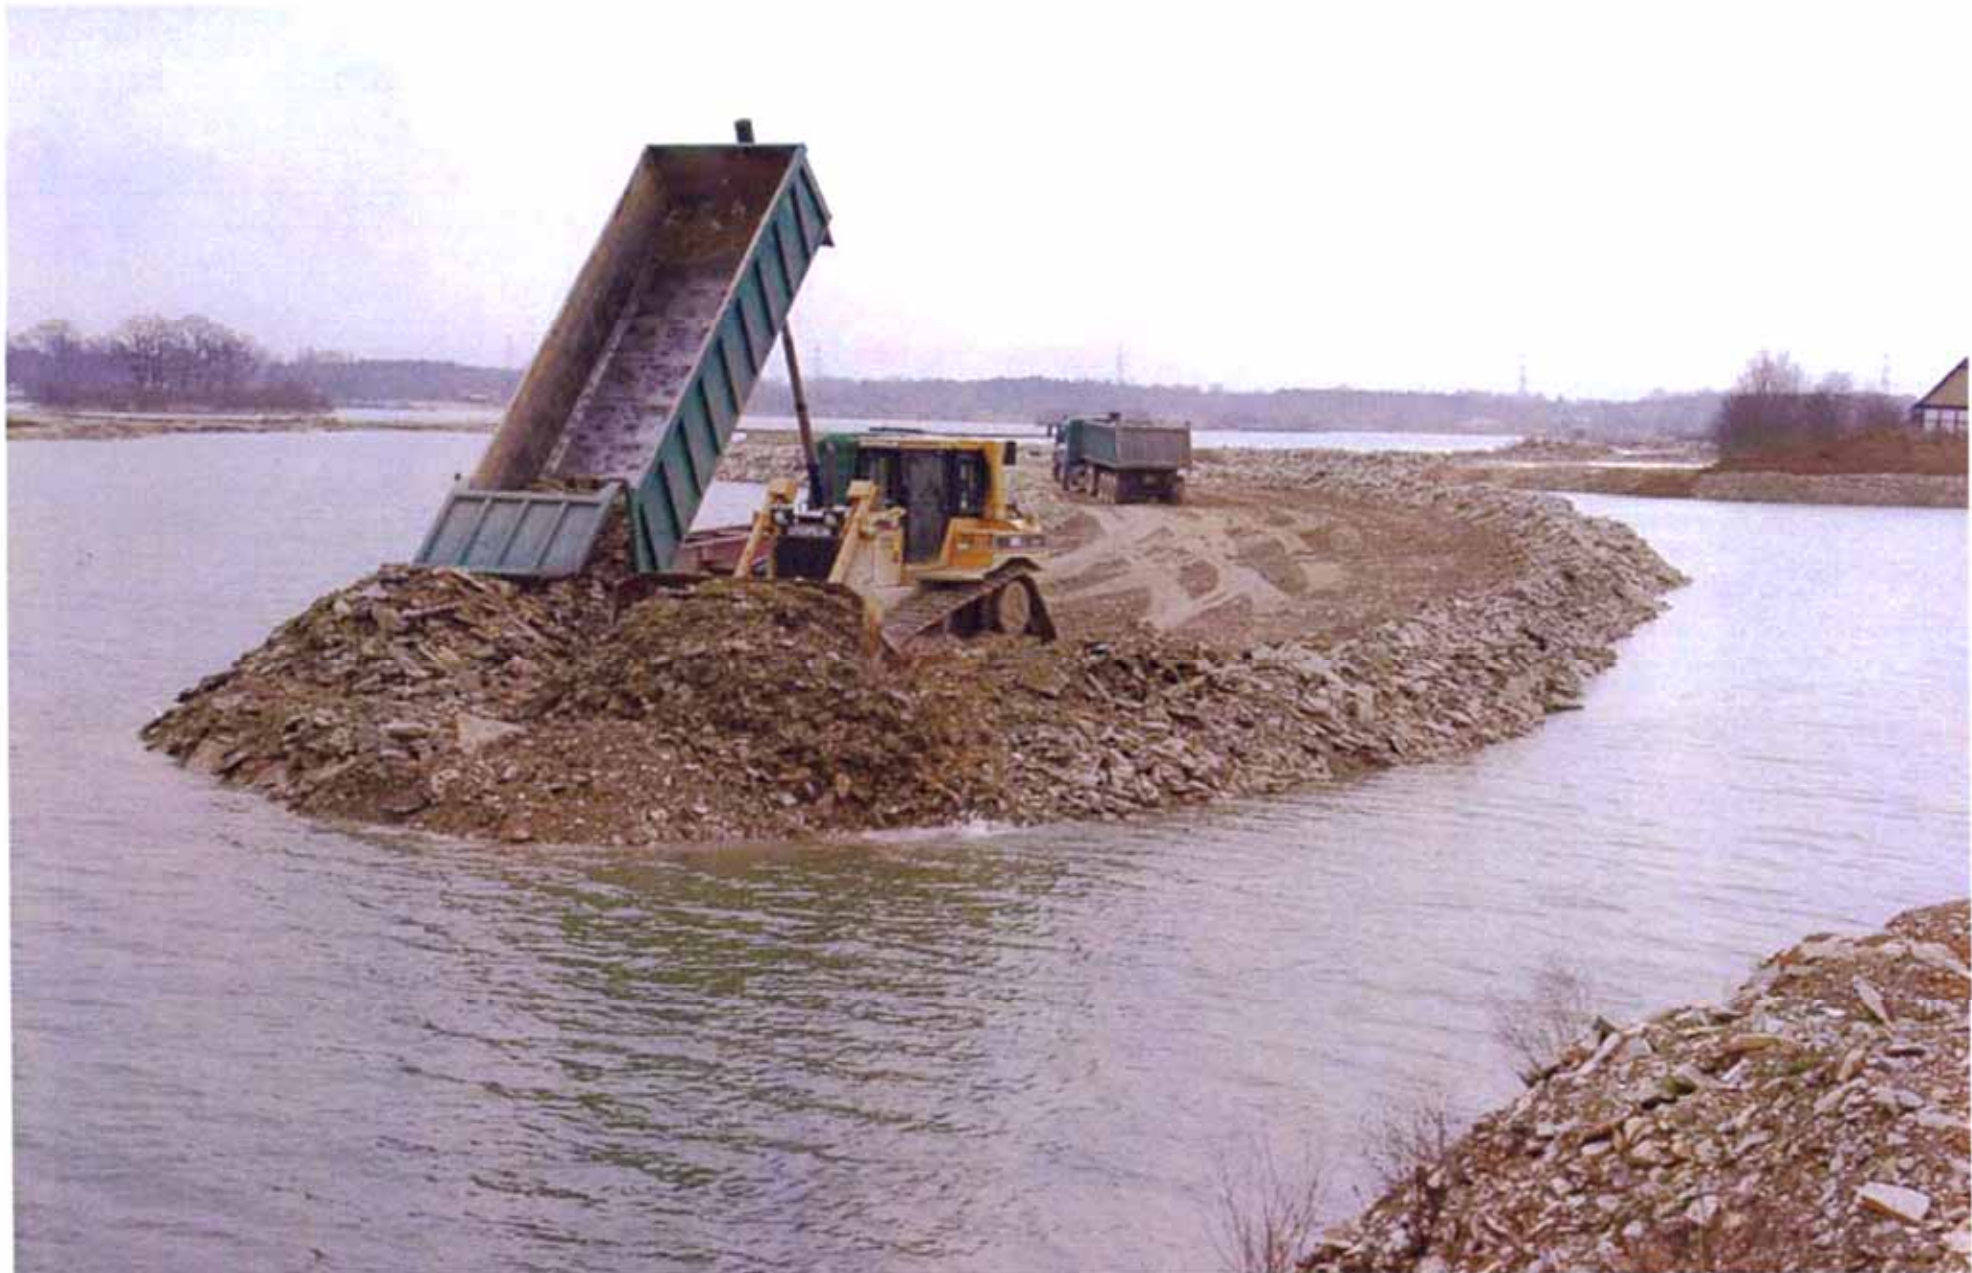
An der Abkipfstelle der Felsschüttung

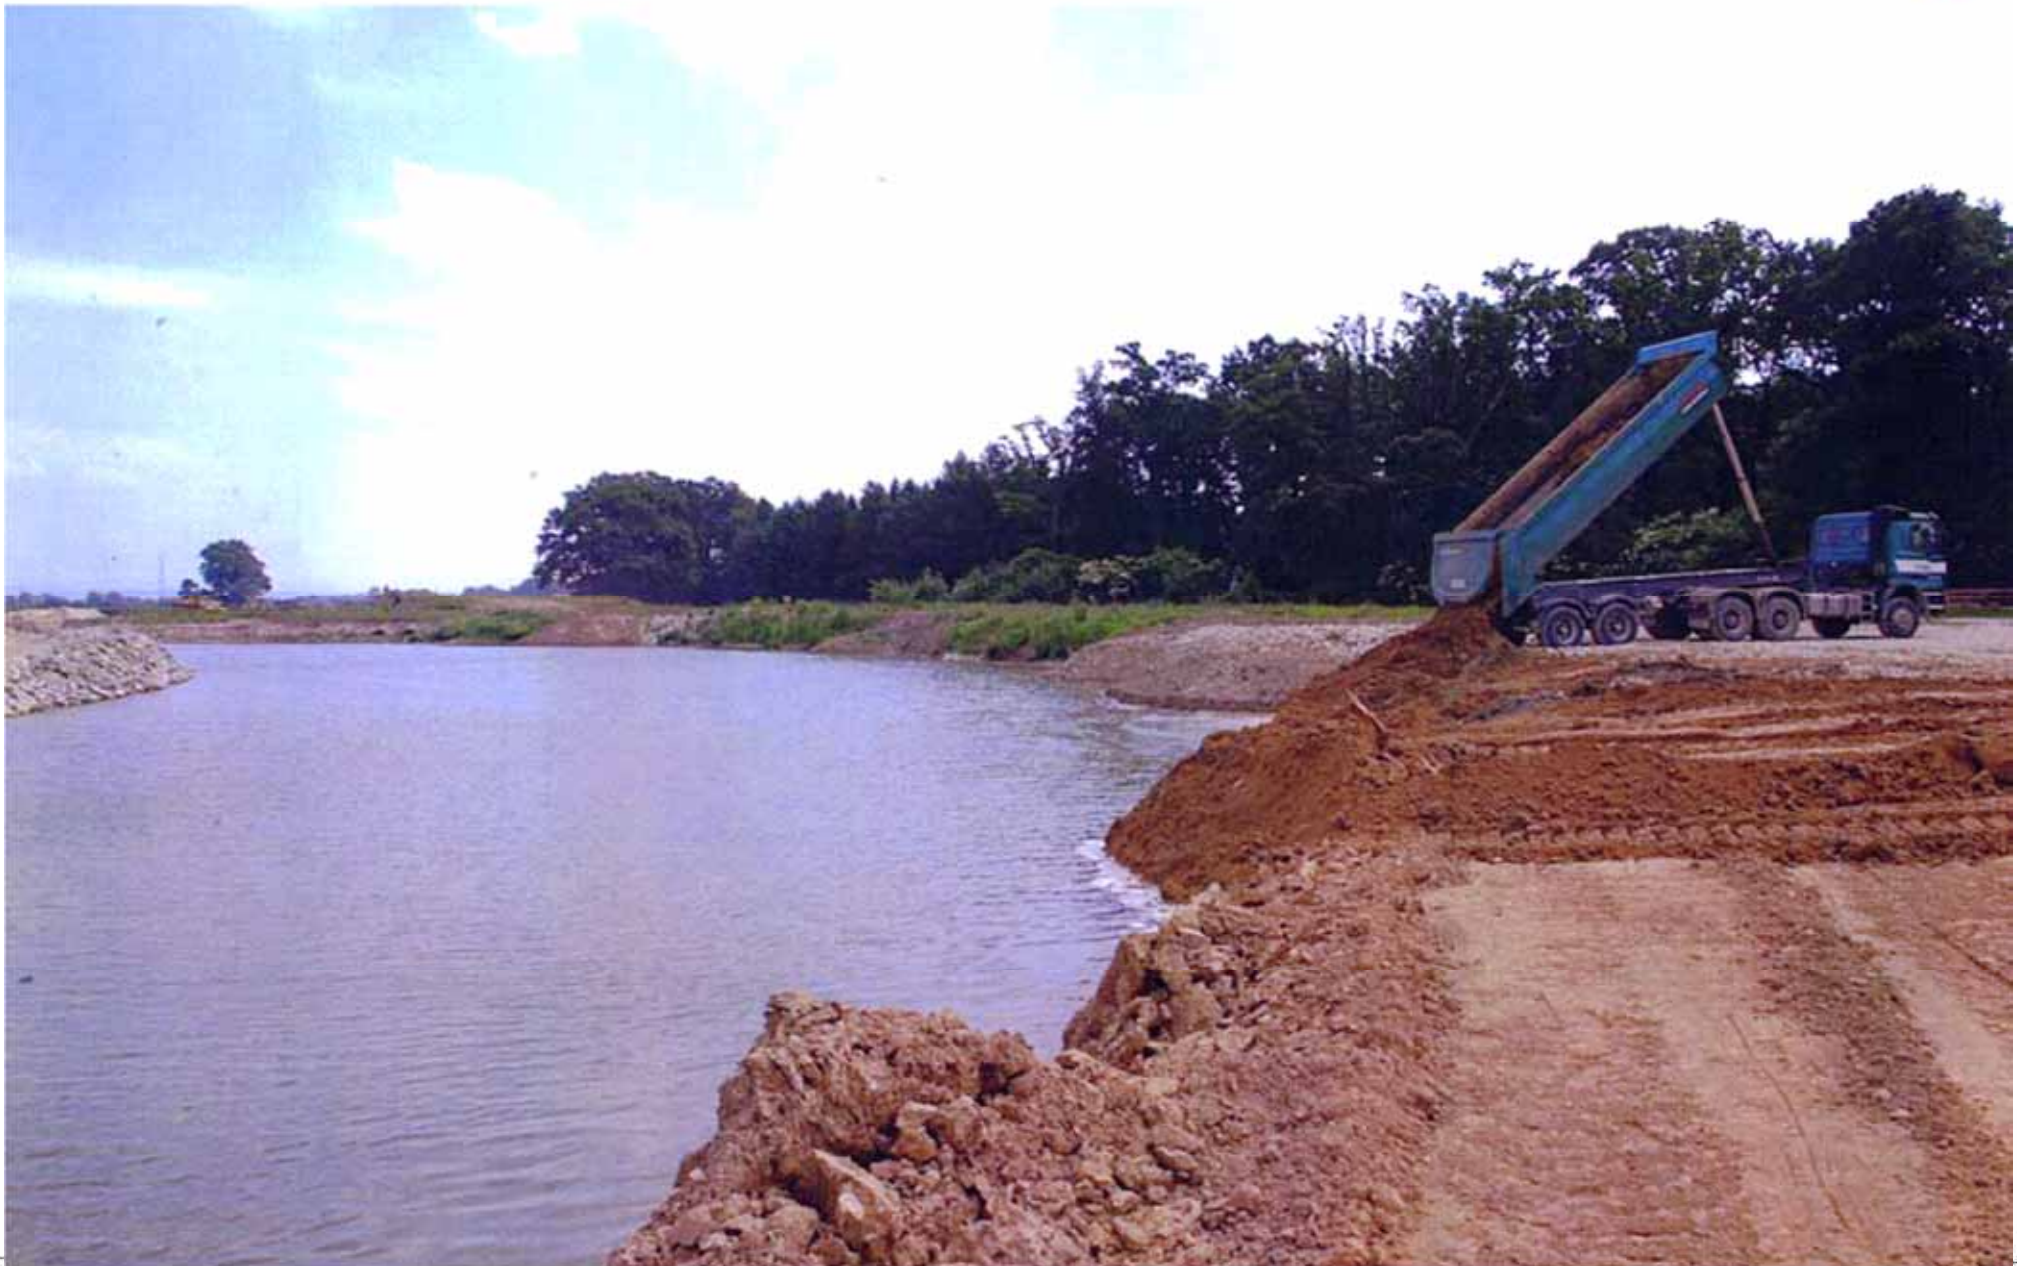
Felsdammvorschüttung direkt westlich des Holthofes

Einbringen der bindigen Auffüllung von Land

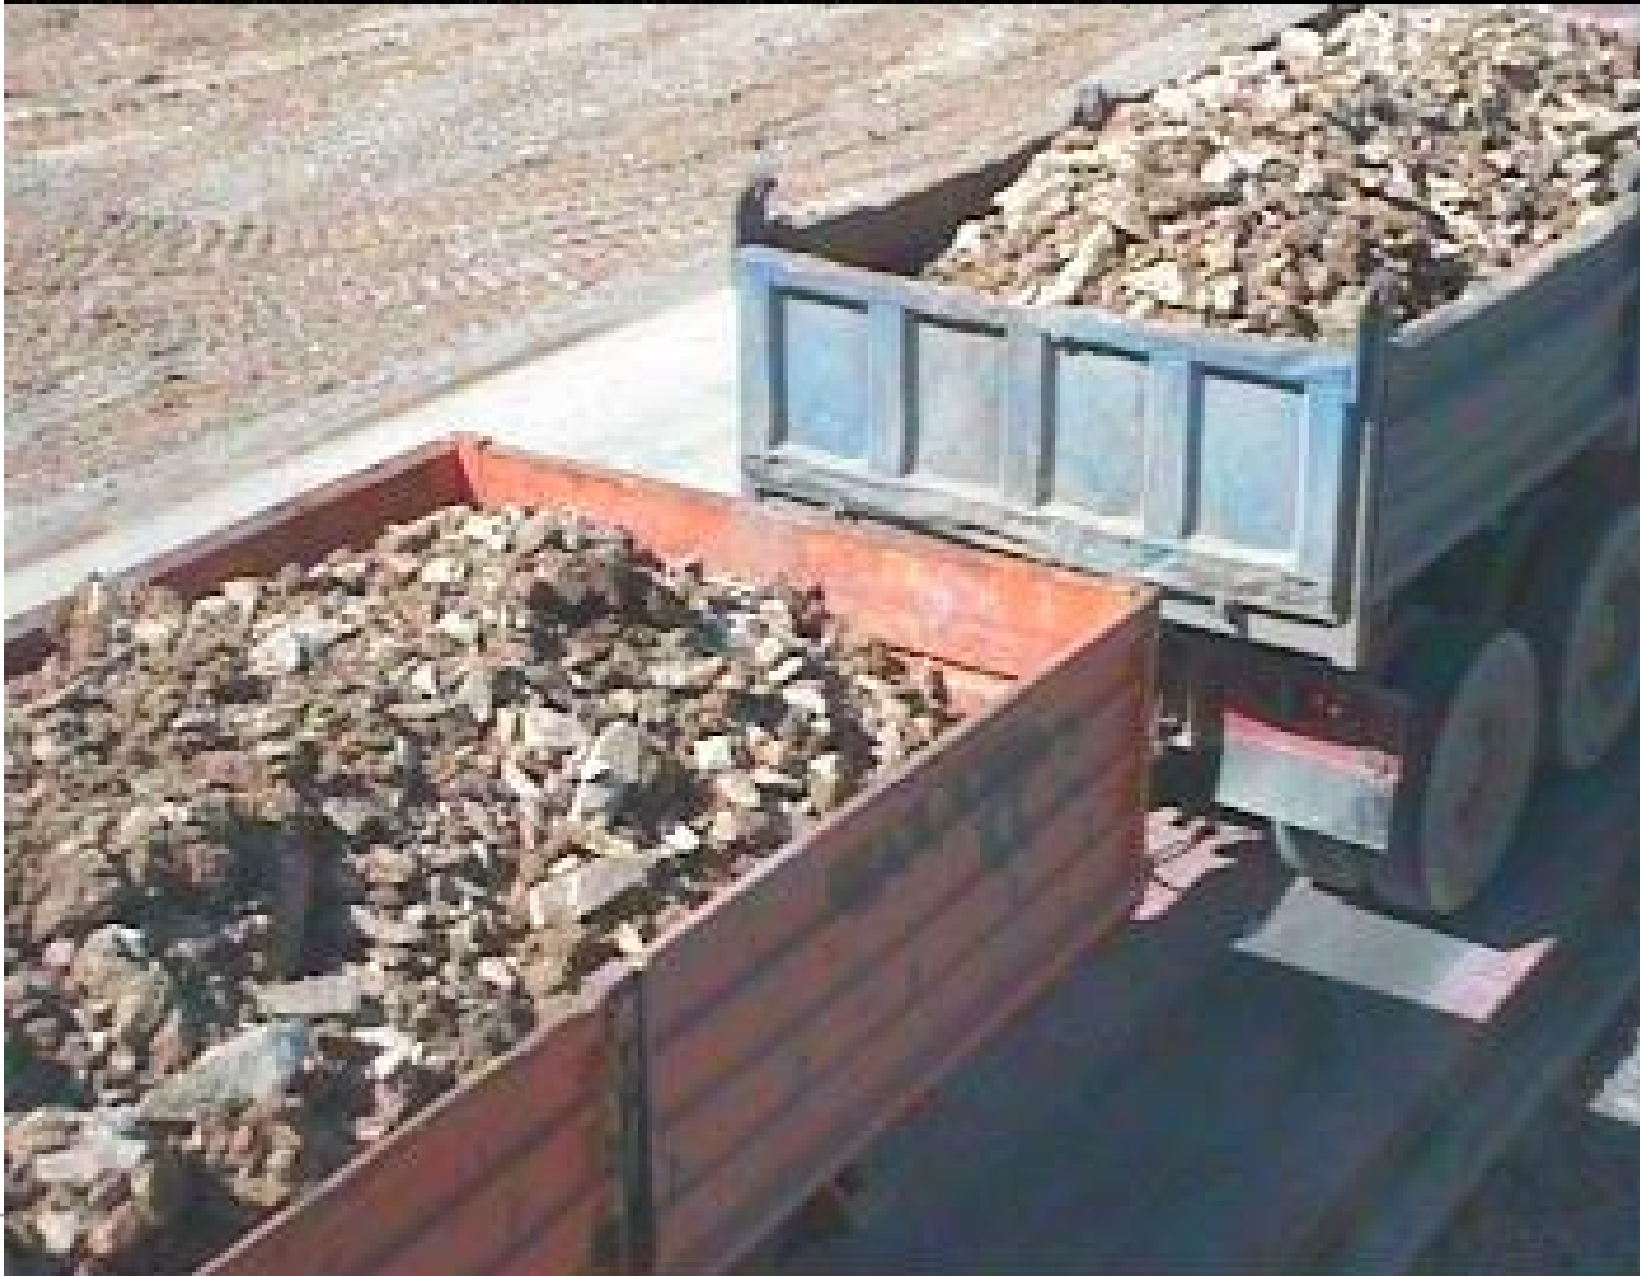
Hinterfüllung der Restwasserfläche östlich des Holthofes mit Mischboden

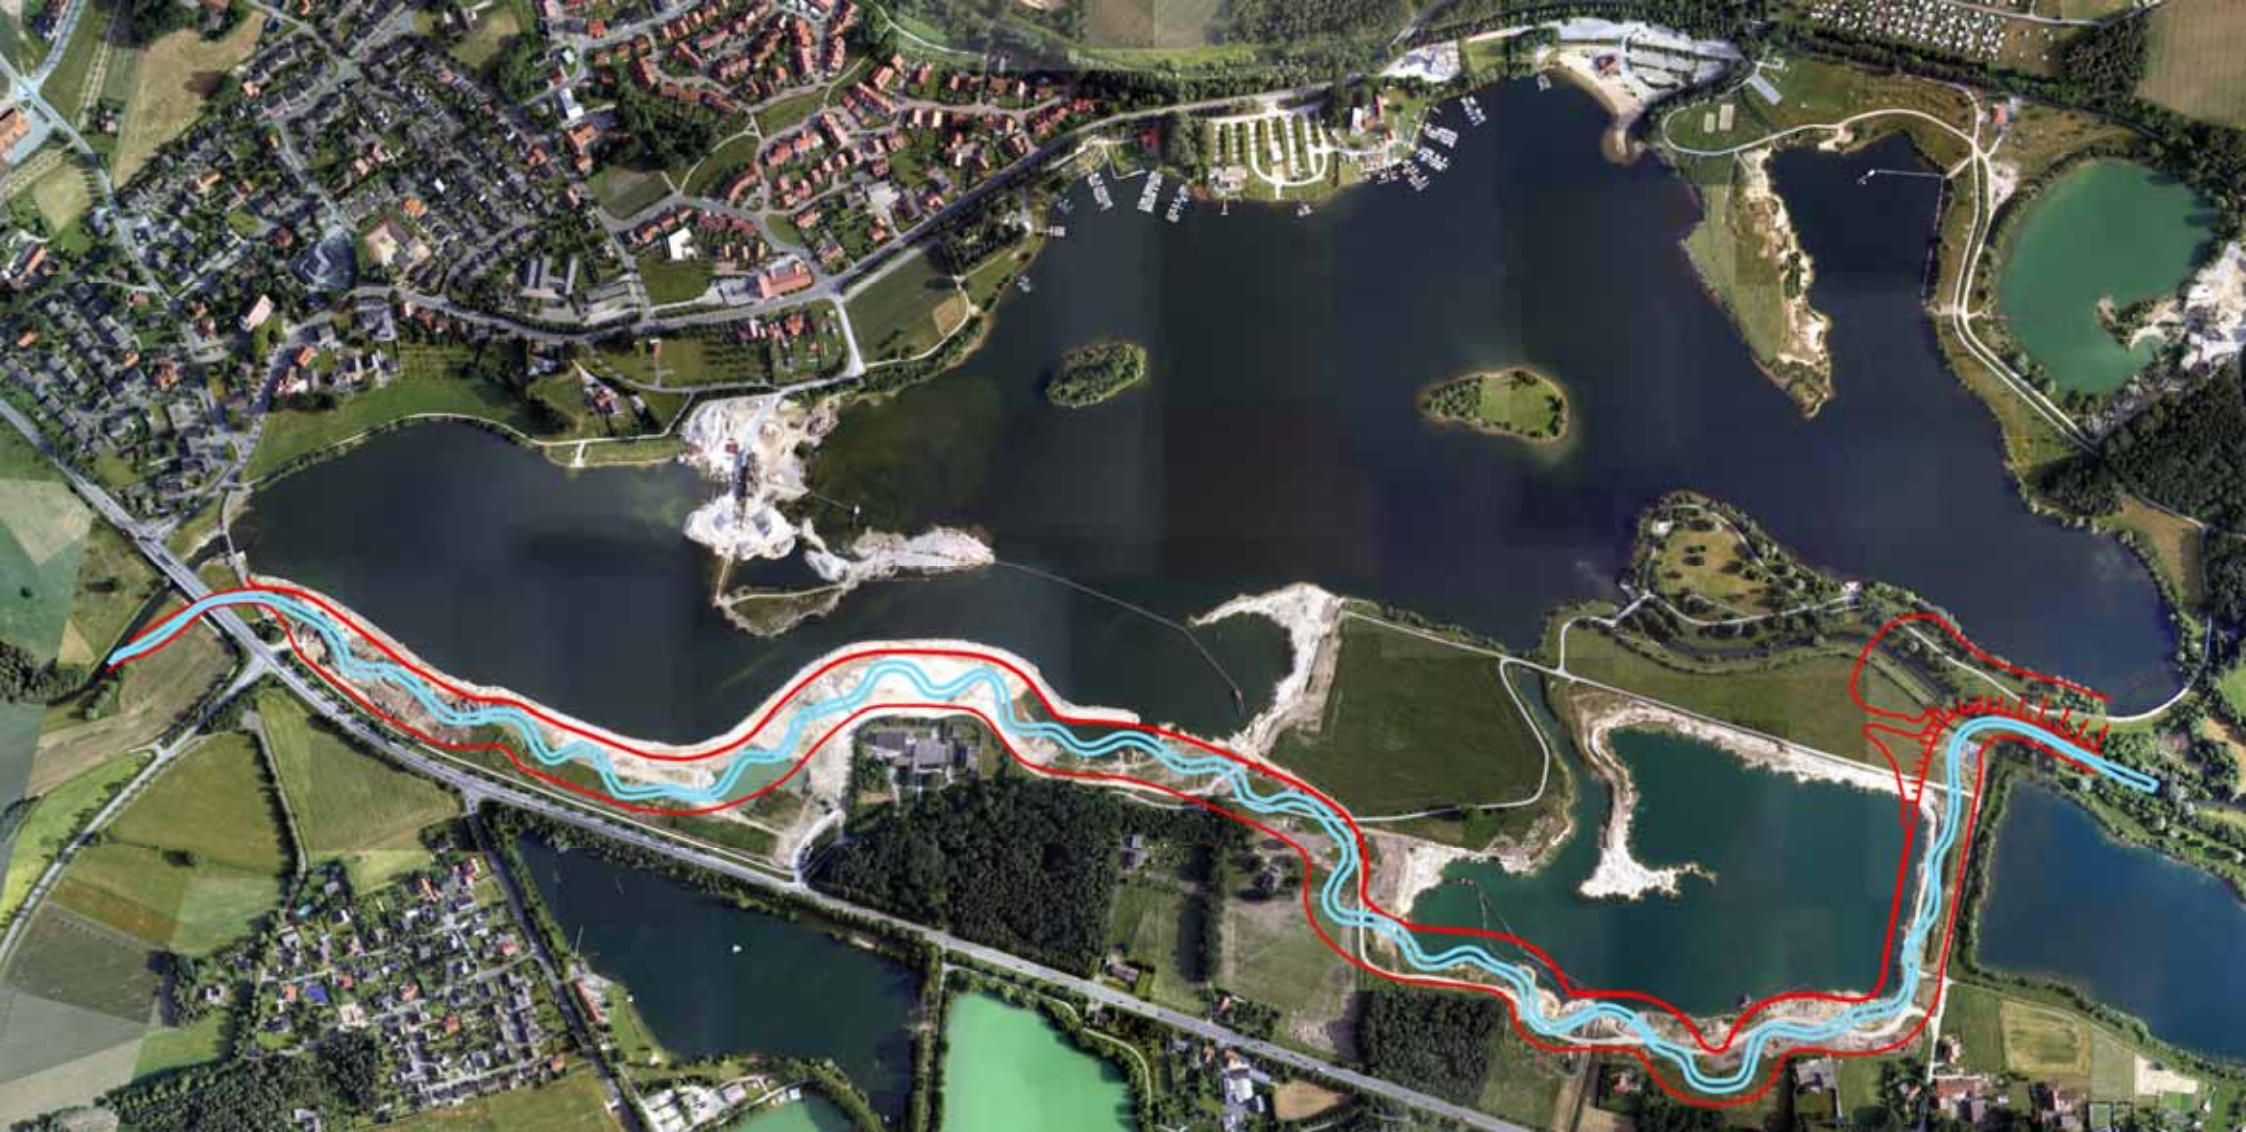
Luftbild mit geplanter Umflut

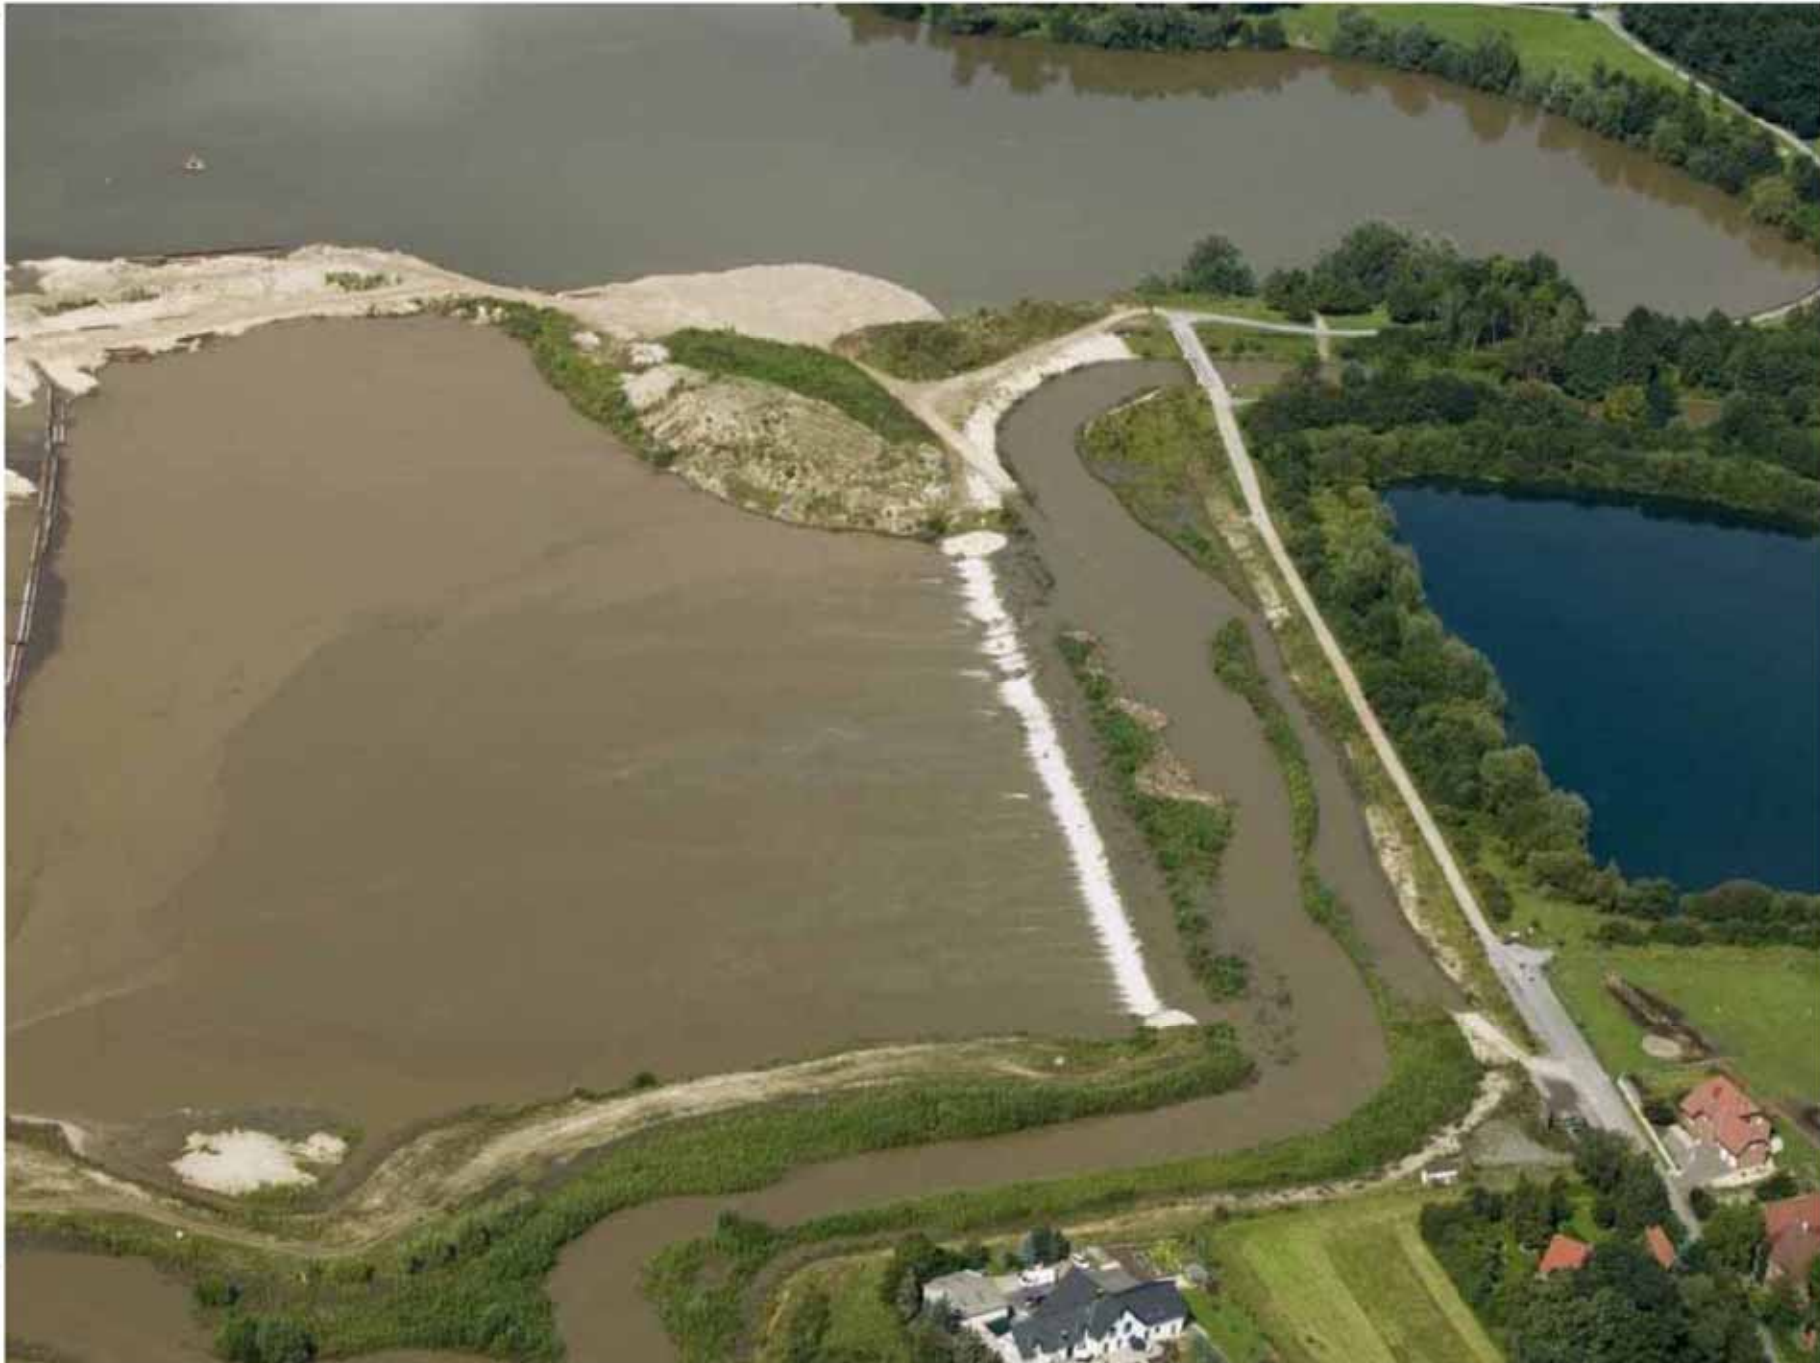
Überlaufschwelle am Ostufer bei Hochwasser

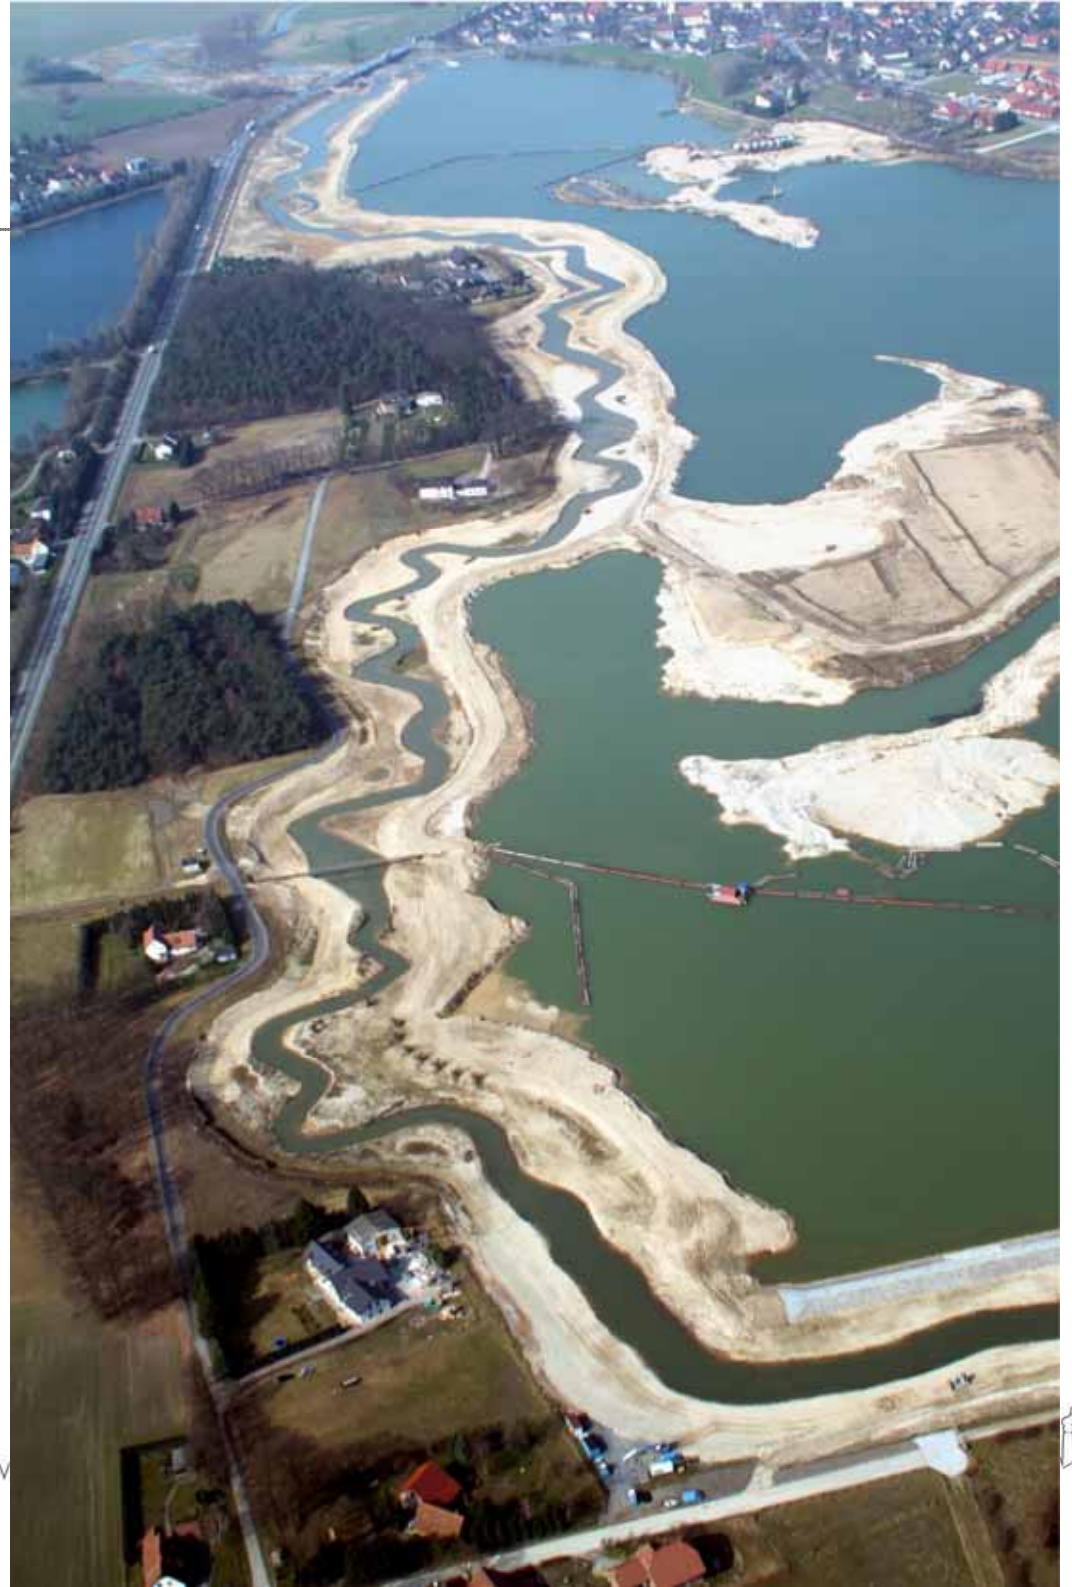
Neue Umflut mit Ersatzzaue im
März 2005

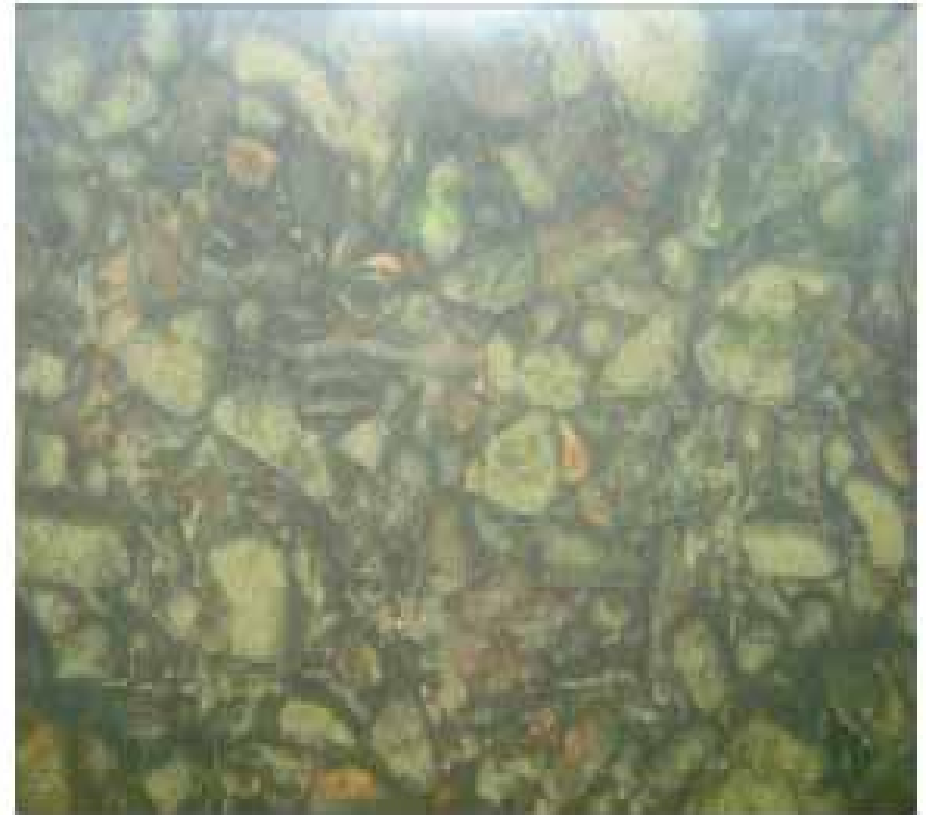
Unterwasseraufnahme aus der Lippe unterhalb des Sees Sommer 2004

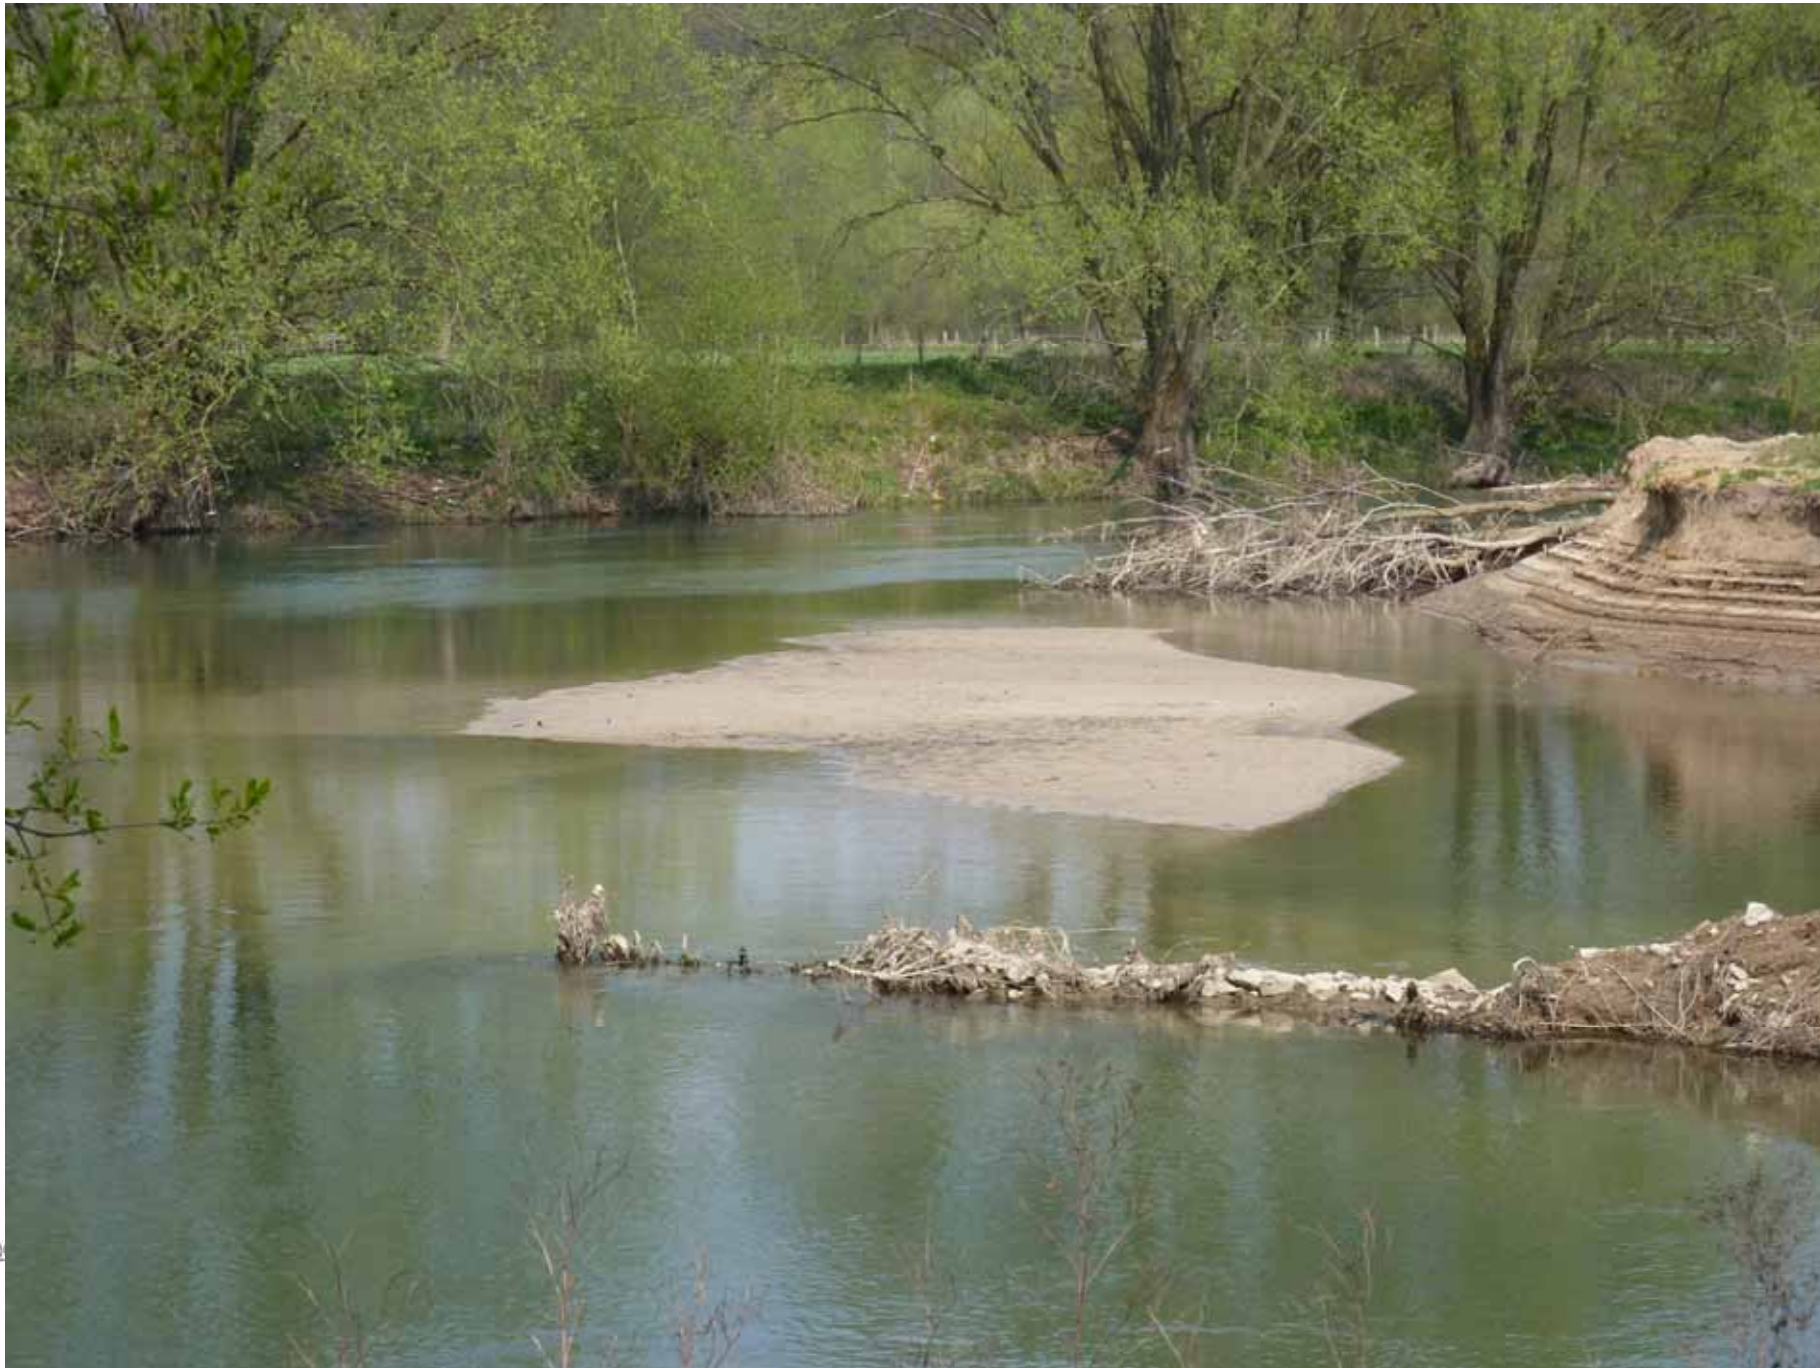
Rückbau in 2009: Hellinghäuser Mersch bei Lippstadt

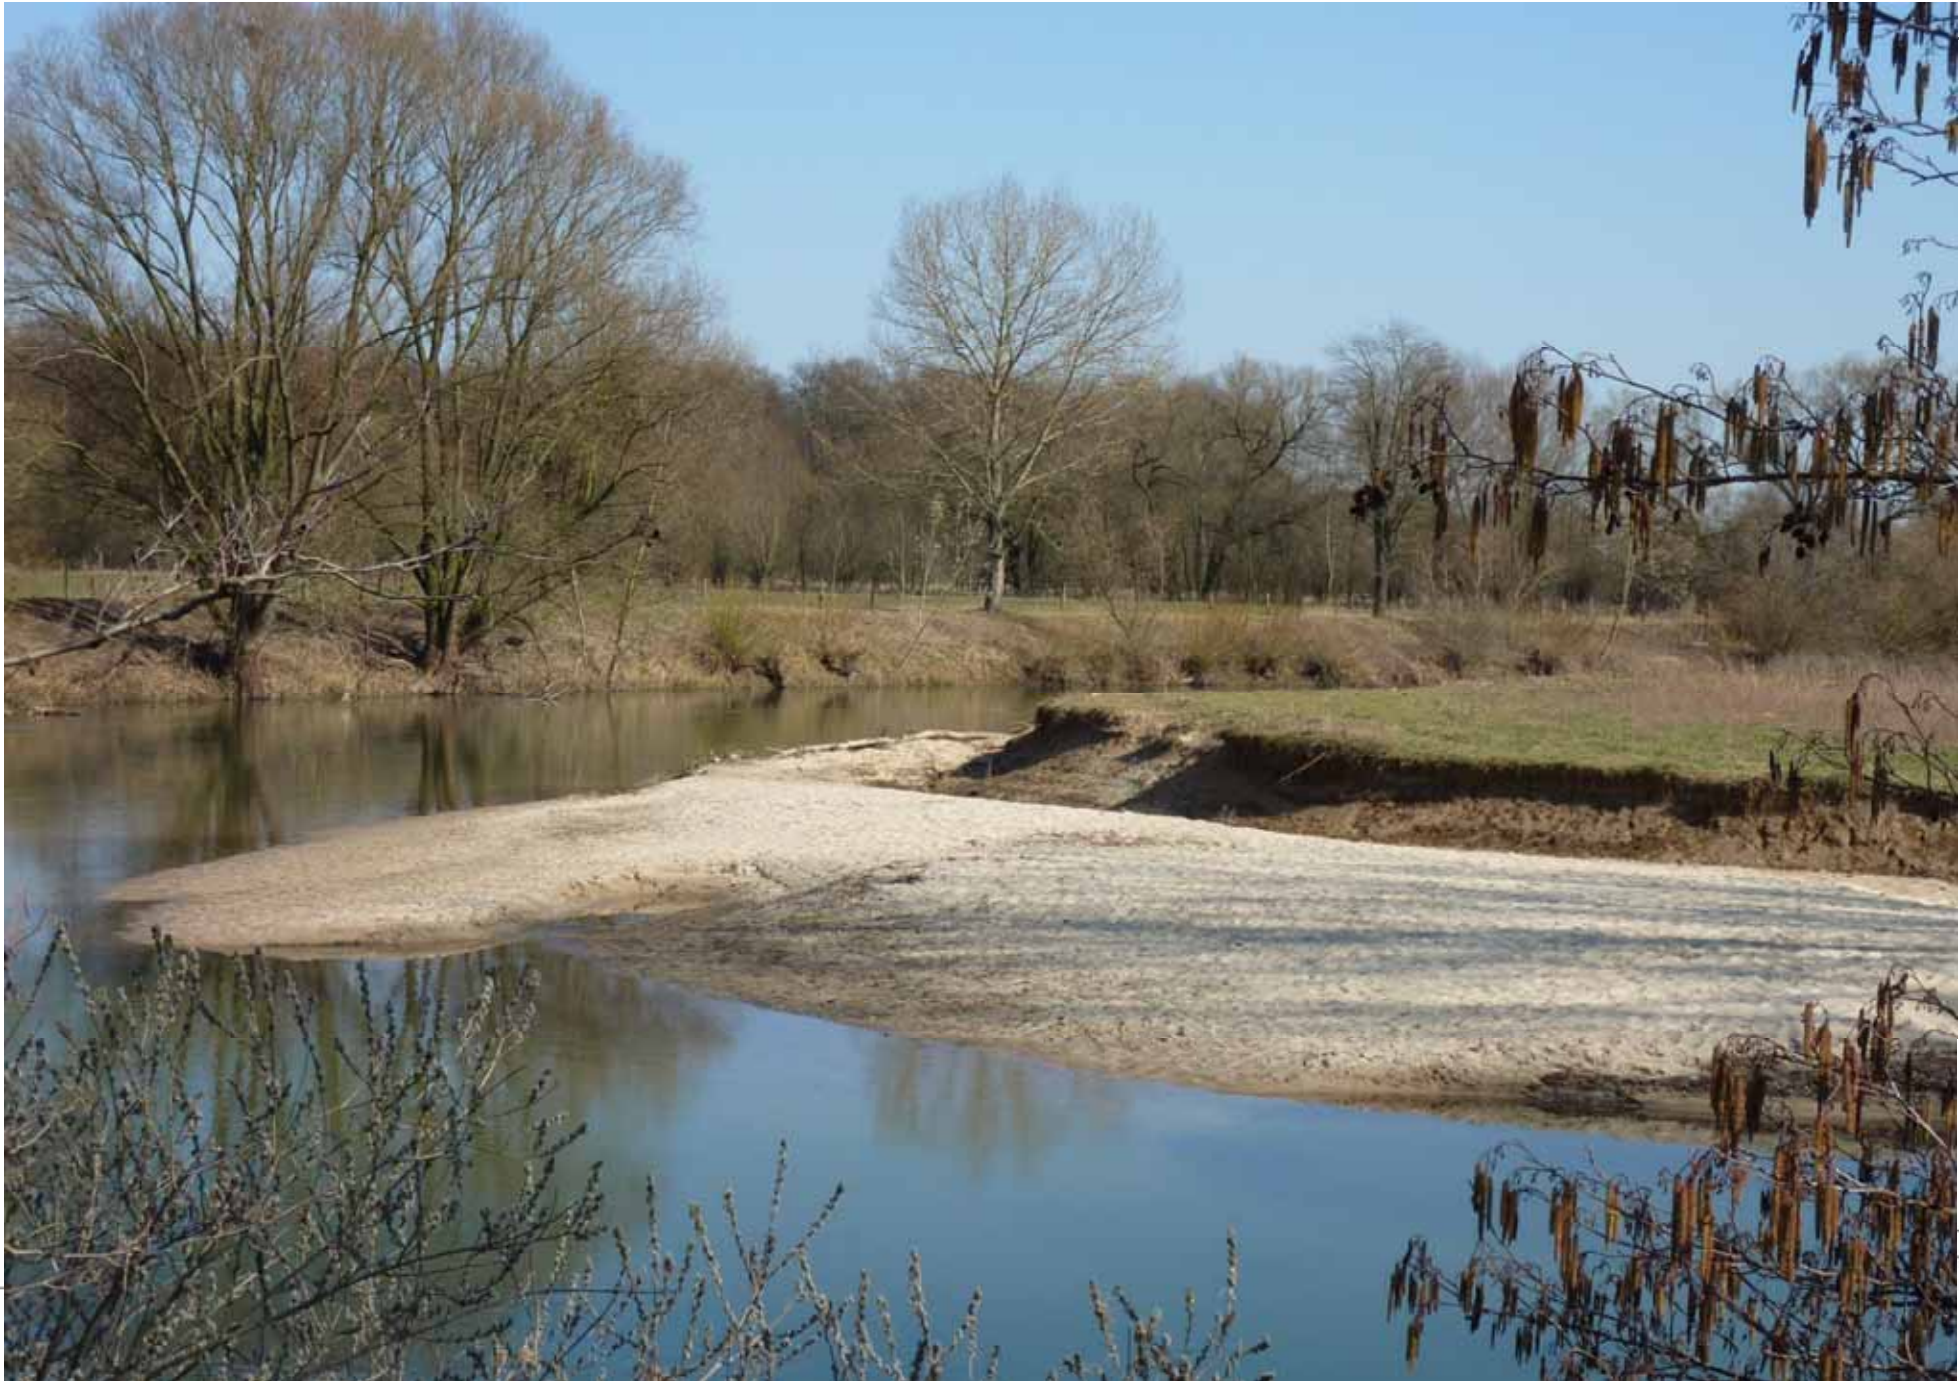
Nach einem Jahr
