# Ruhr in Arnsberg

**Geschiebedynamik und Lebensräume**  
**Dr. Günter Bockwinkel – NZO-GmbH**

**seit 2004 mehrere große und zahlreiche  
kleinere Renaturierungsmaßnahmen  
der Stadt Arnsberg**

**seit 2009 Erfolgskontrollen  
im Auftrag der  
Bezirksregierung Arnsberg**

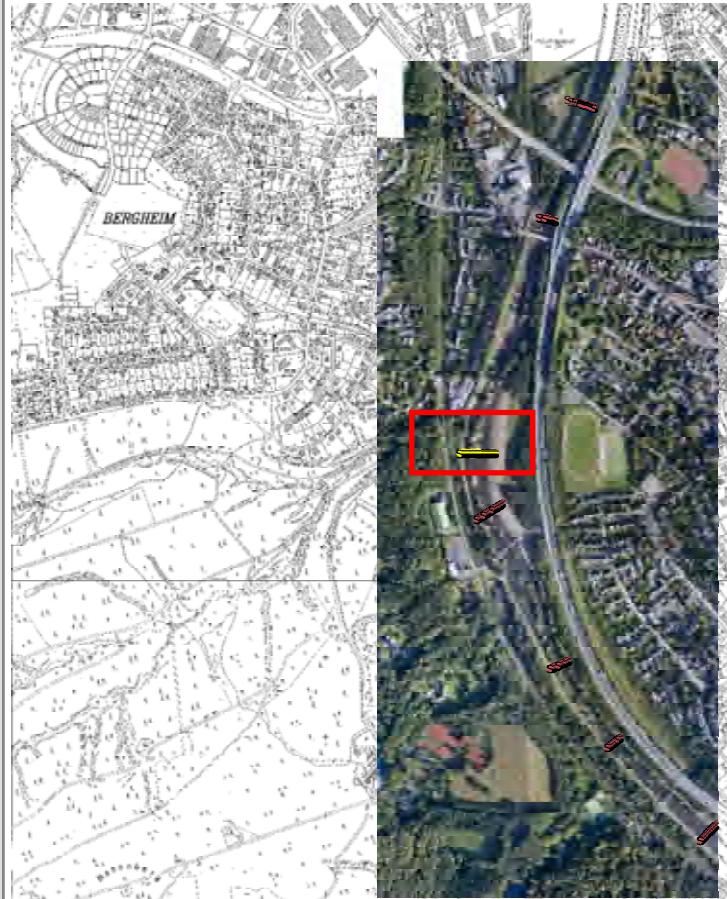
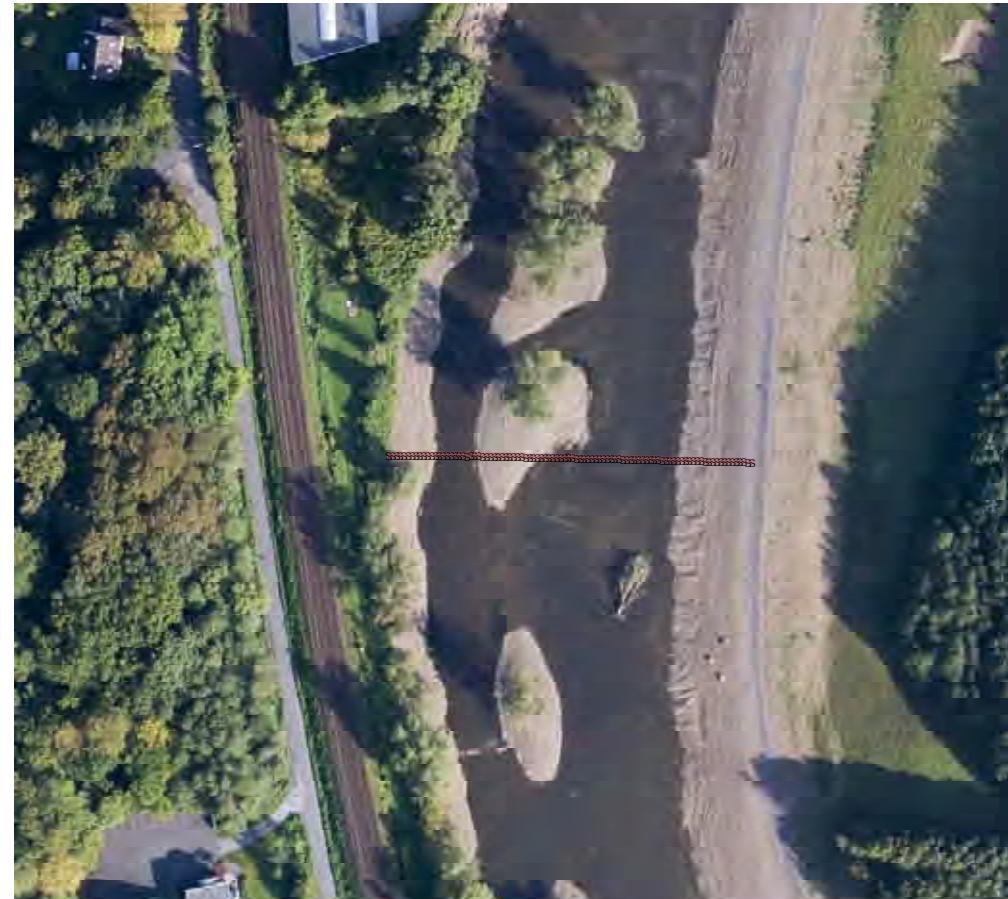
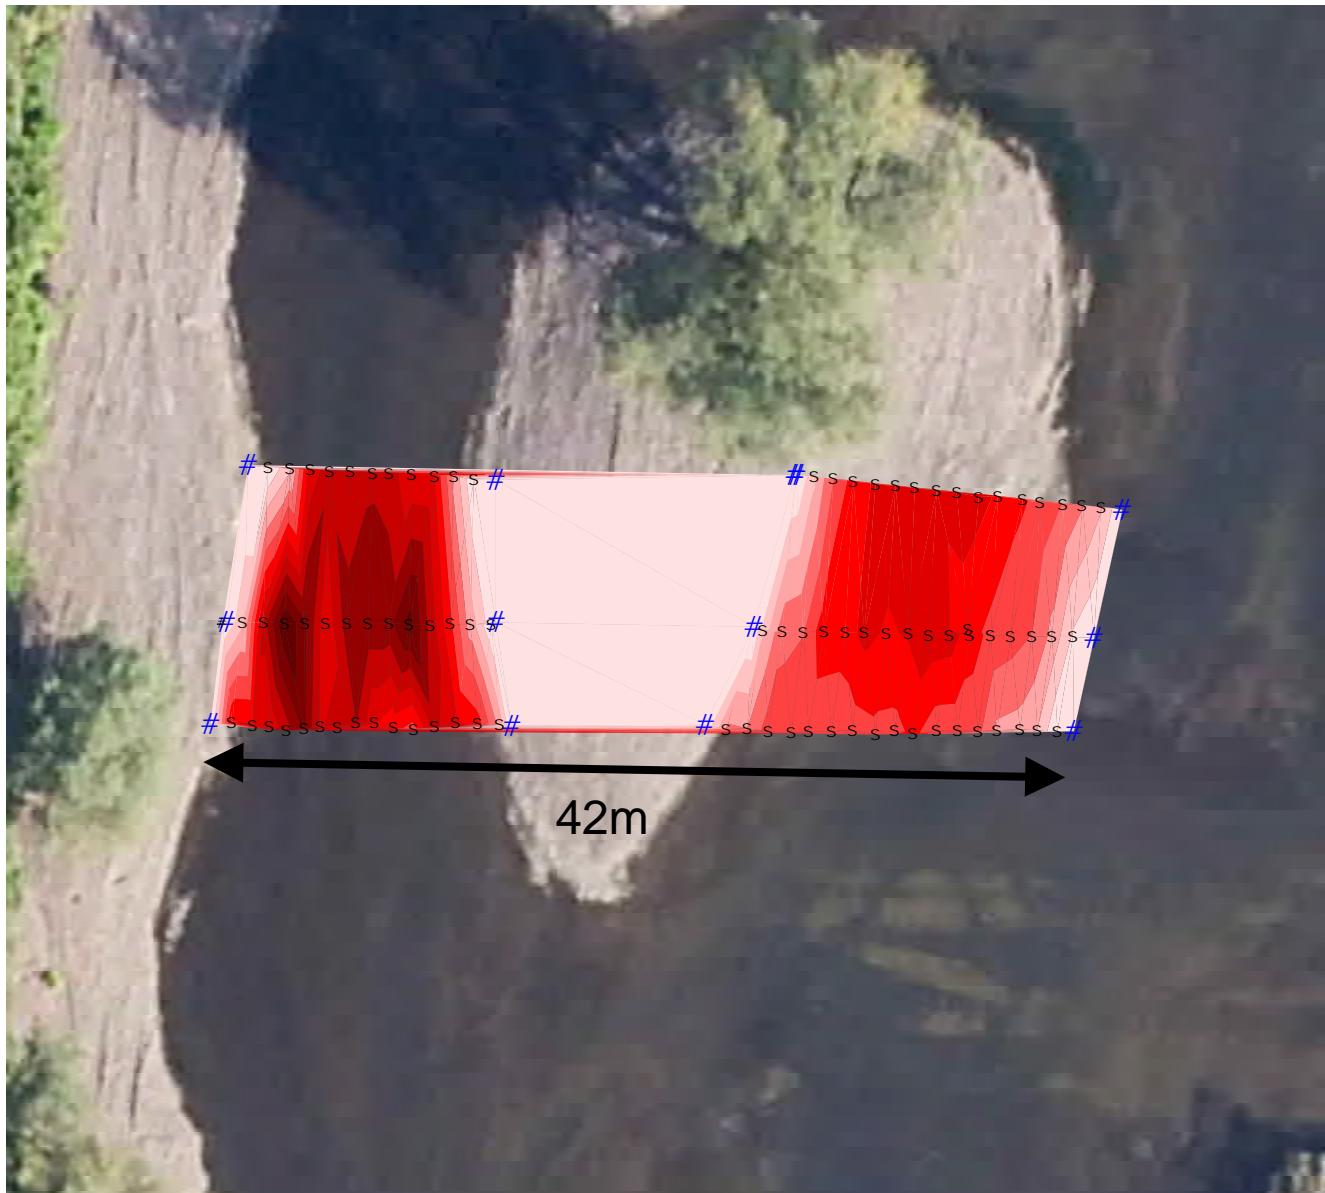
# Transekuntersuchung (Transect 10 in Bauabschnitt 3)

Fließgeschwindigkeit  
[m/s]

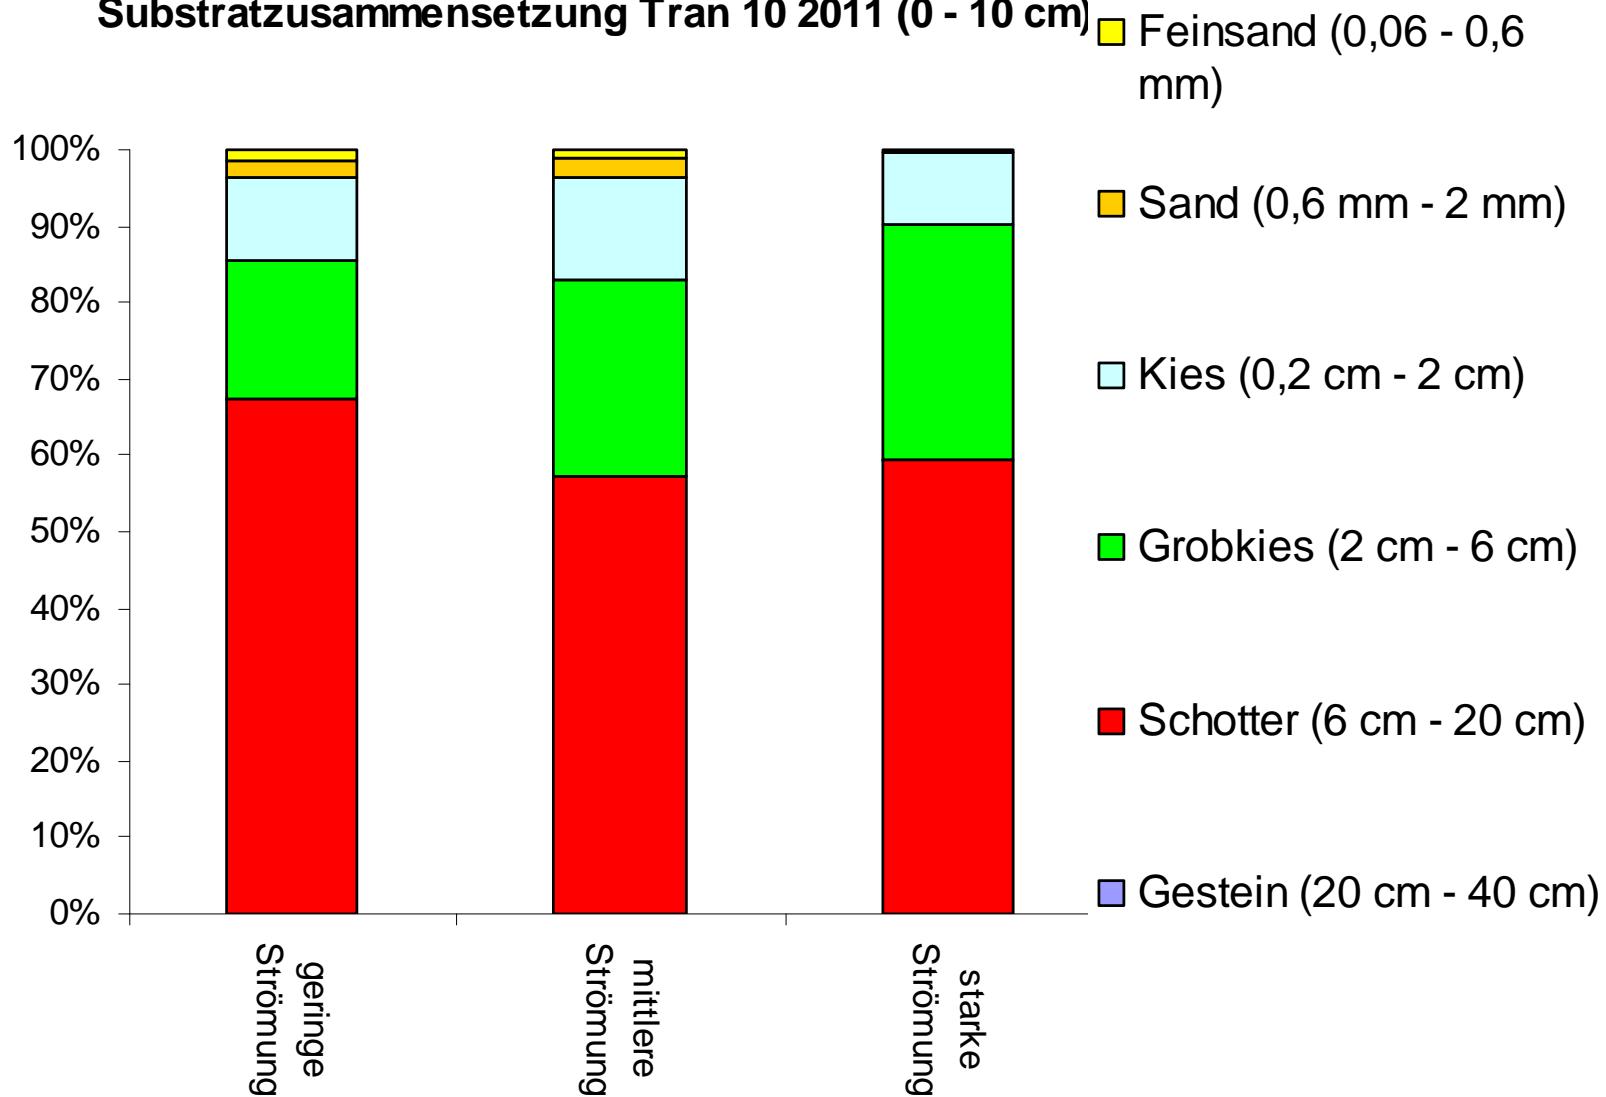
**Substratzusammensetzung Tran 10 2011 (0 - 10 cm)**

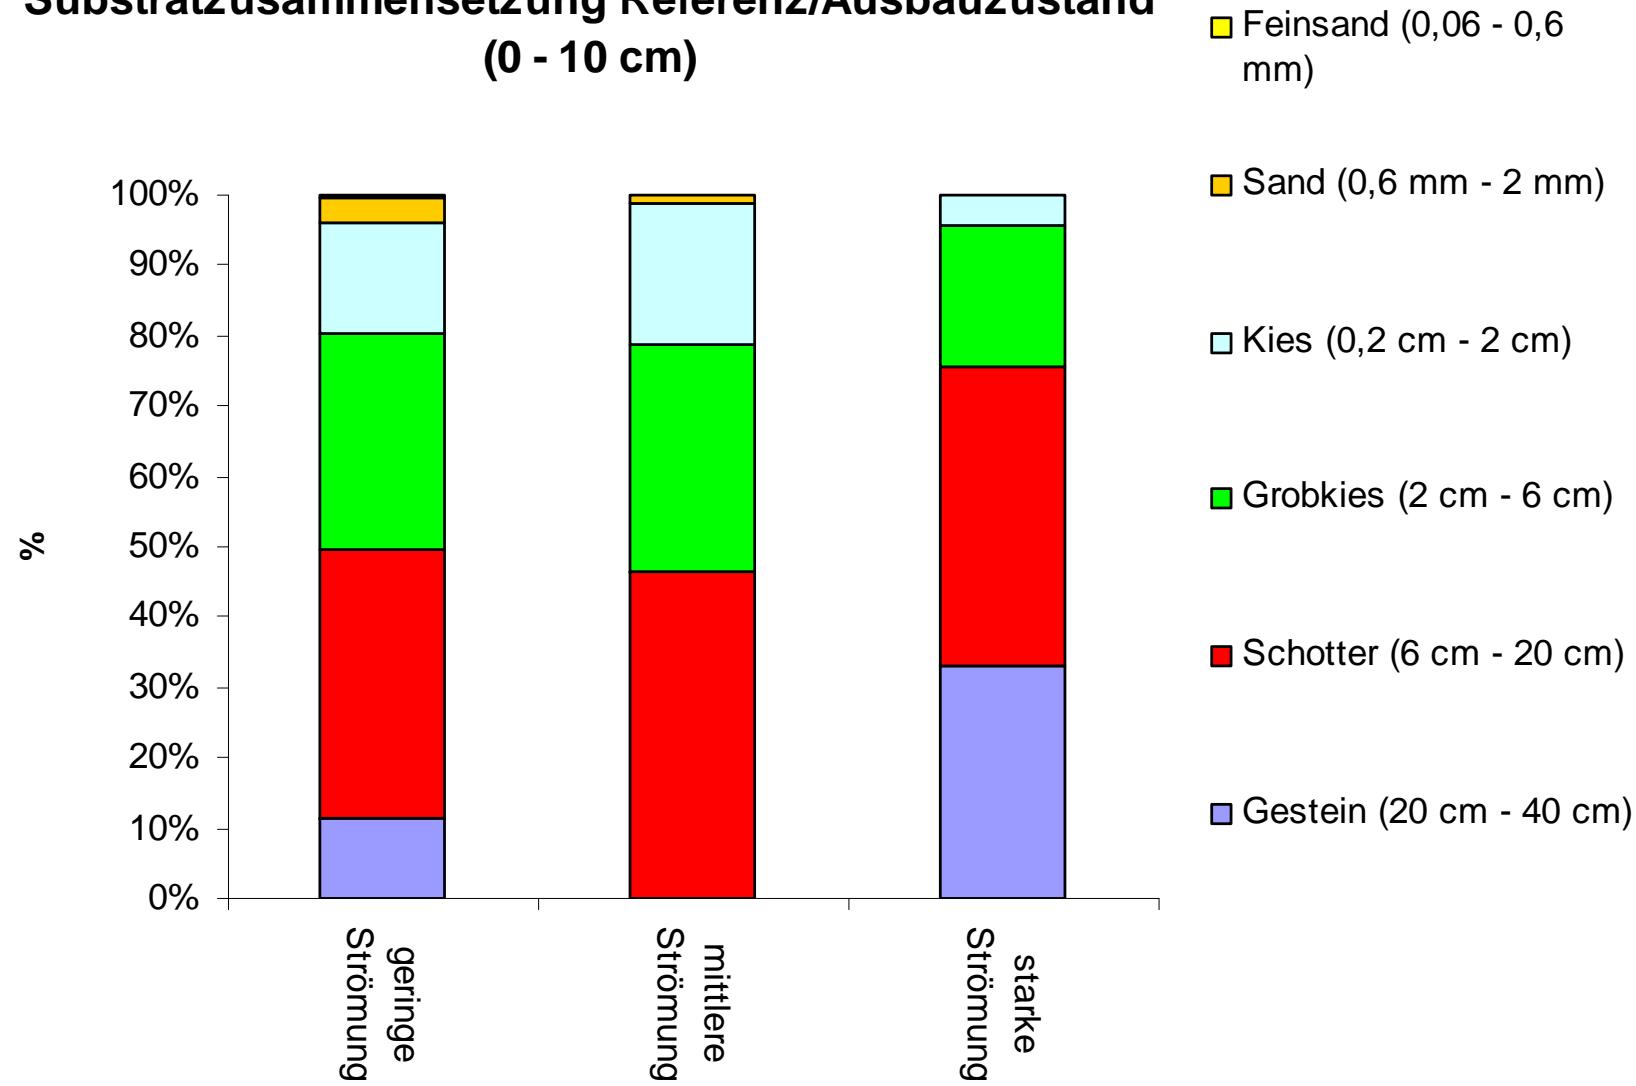
## Substratzusammensetzung Referenz/Ausbauzustand (0 - 10 cm)

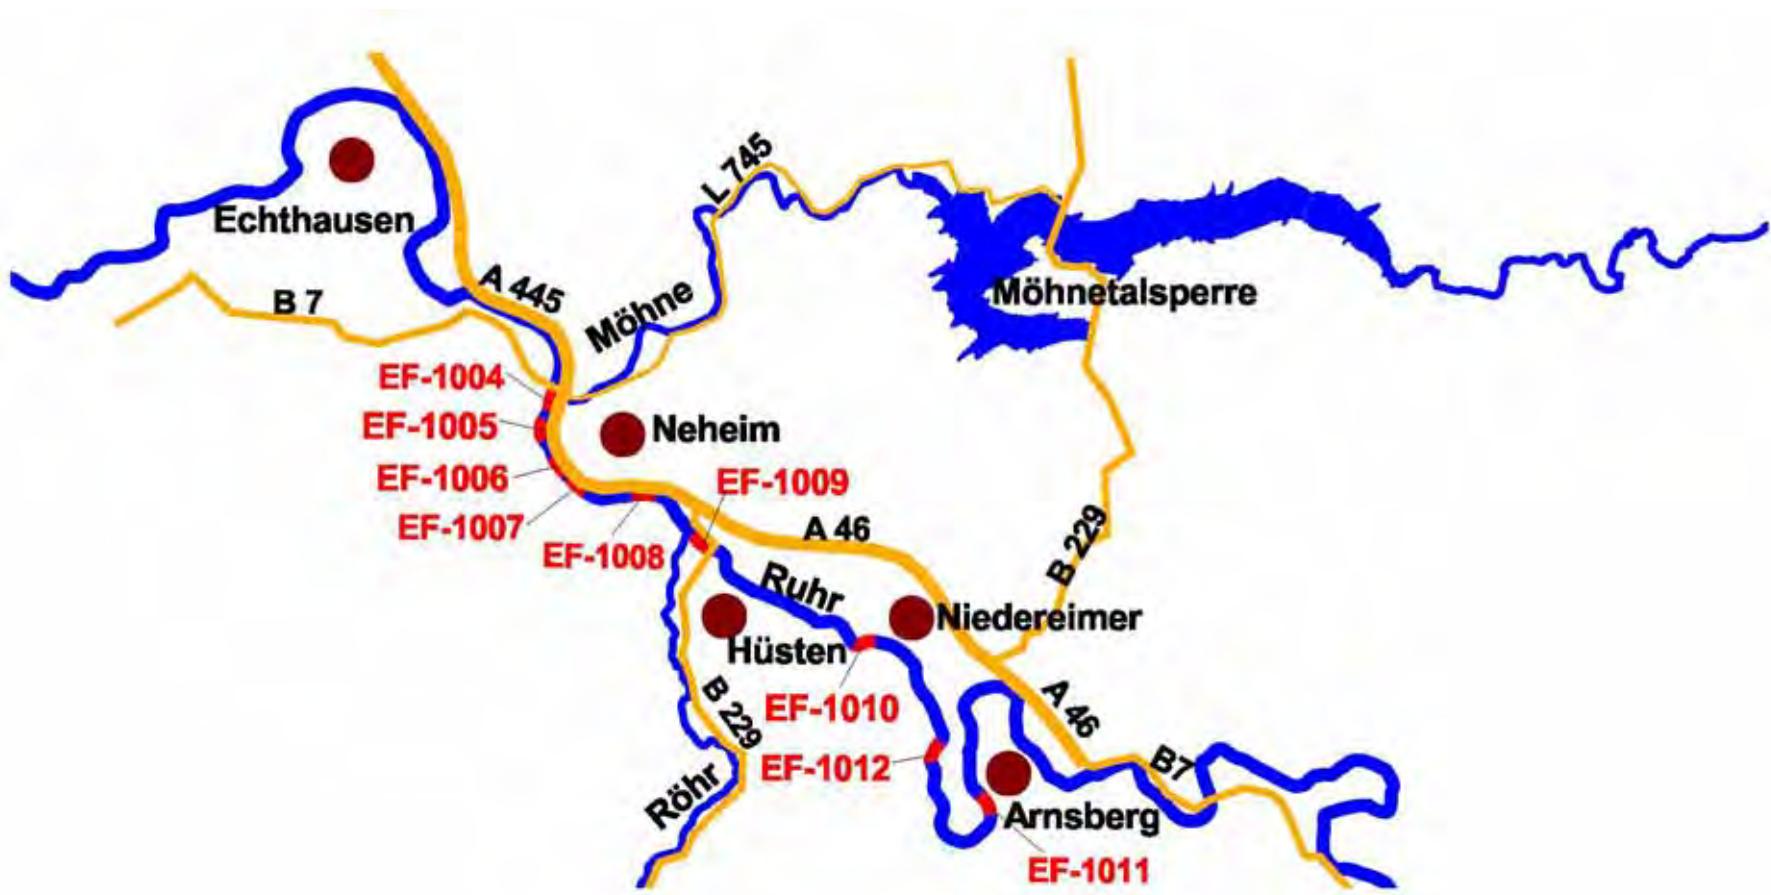
# Probestrecken zur Untersuchung der Entwicklung der Fischfauna

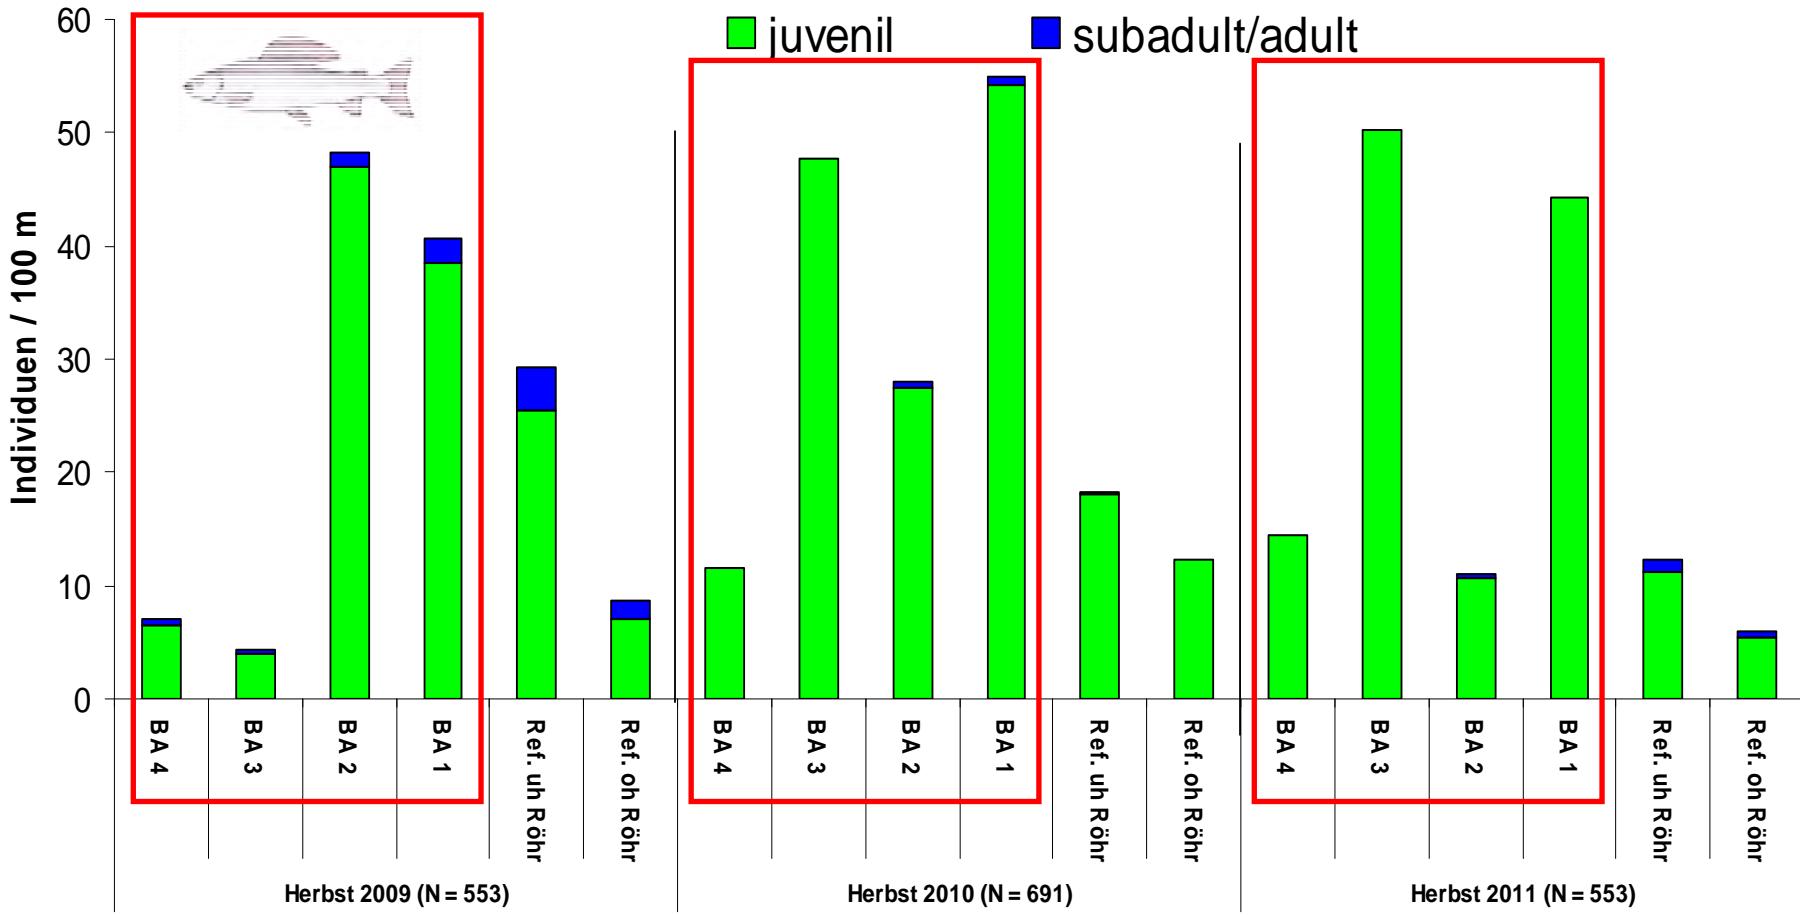
# Äsche – Individuenzahlen bei den Herbstuntersuchungen

- starke Zunahme der Abundanzen nach den Renaturierungsmaßnahmen
- Verbesserung der FiBS-Bewertung
- gute Reproduktion der Äsche
- deutliche Zunahme der Bachforellenbestände

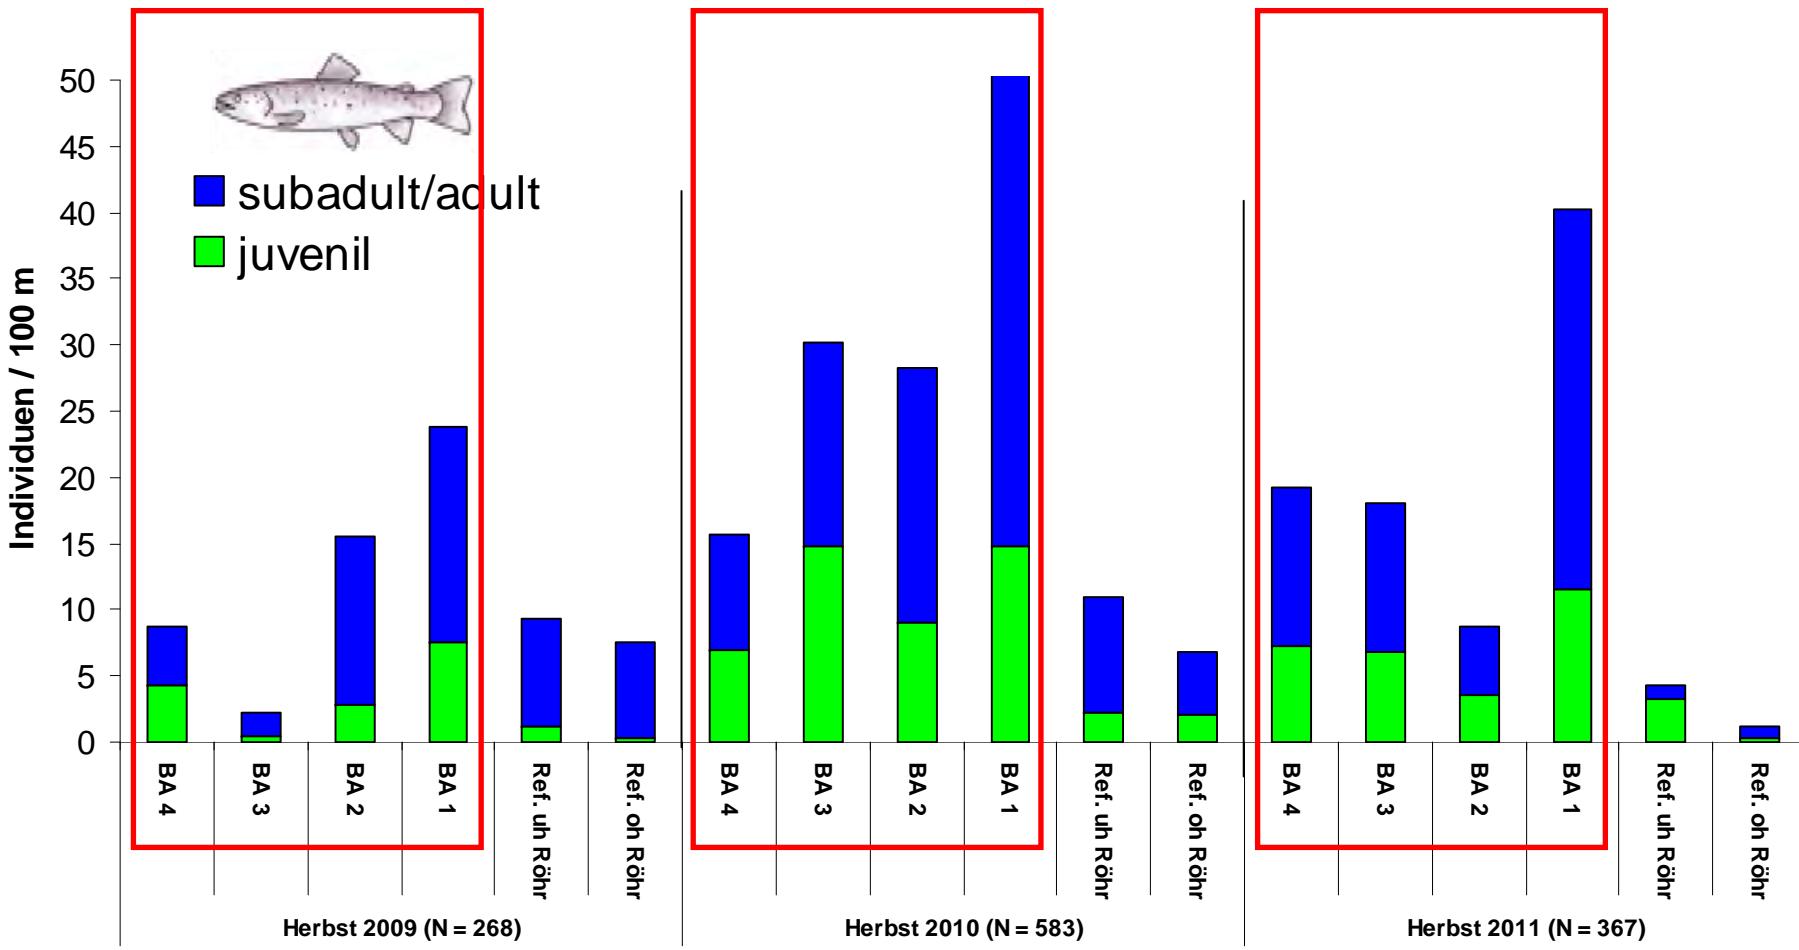
# Bachforelle – Individuenzahlen bei den Herbstuntersuchungen

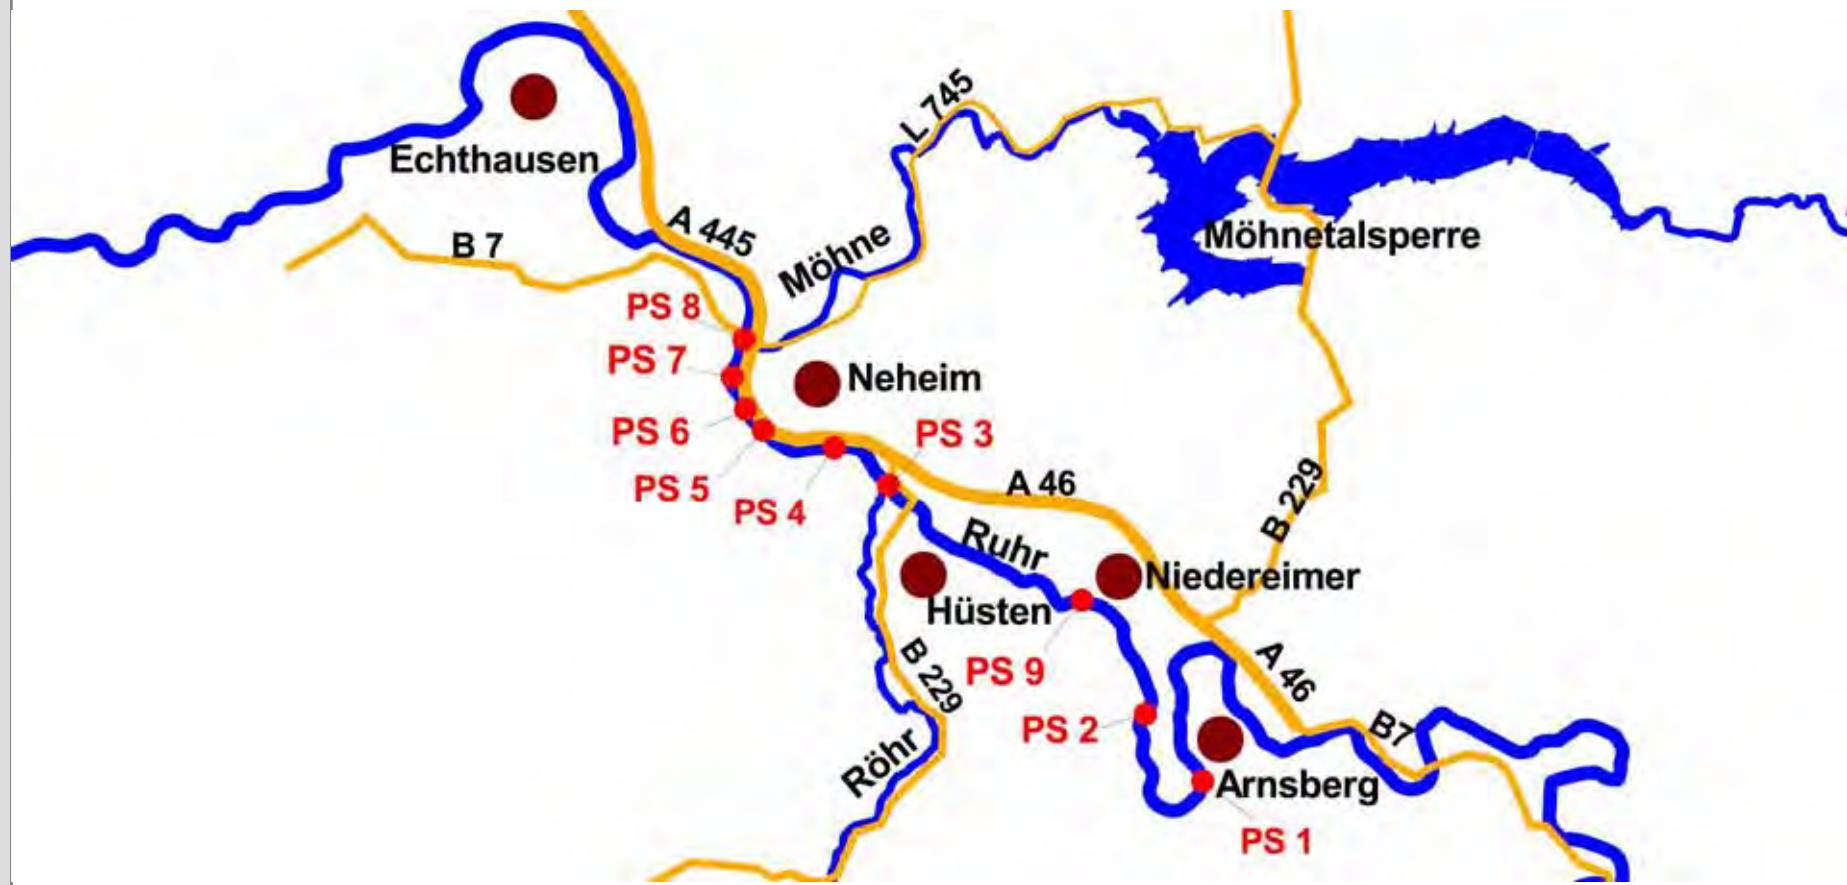
# Probestellen zur Untersuchung der Entwicklung des Makrozoobenthos

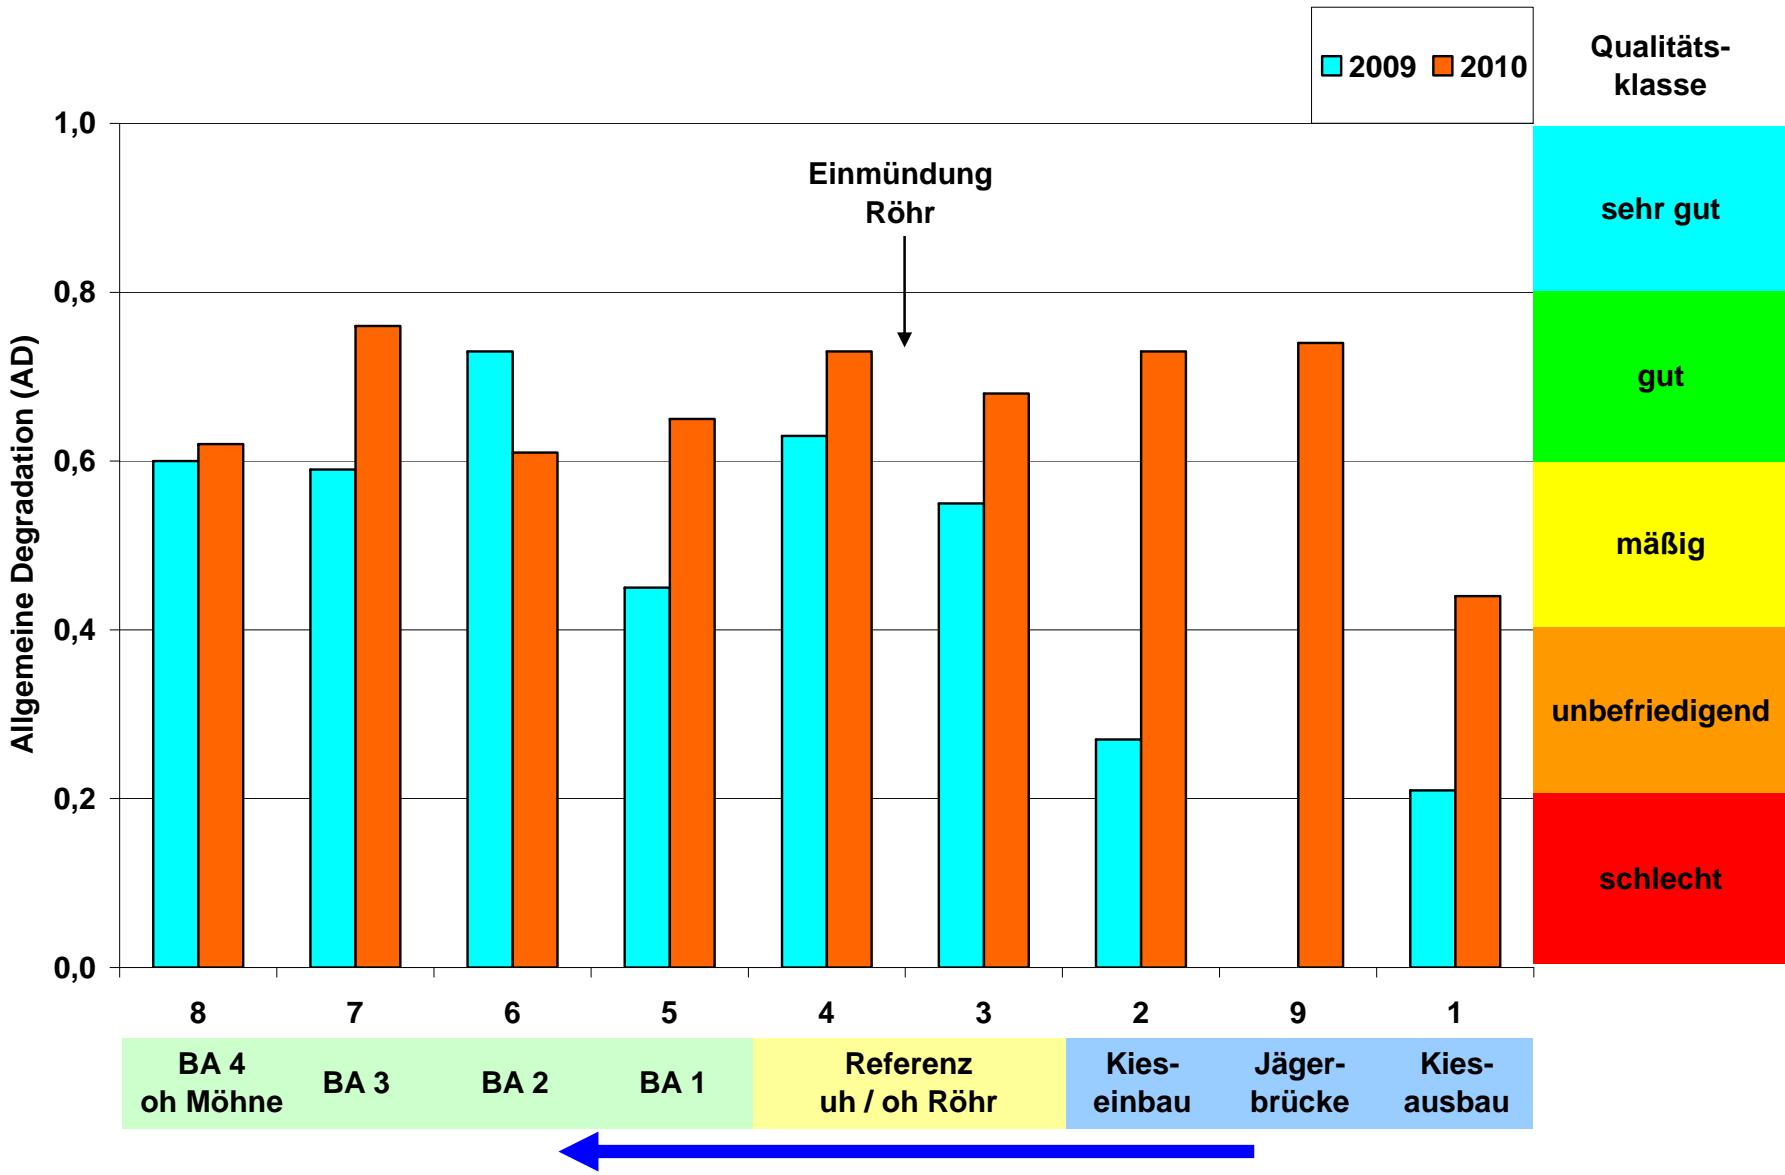
# Ergebnis Allgemeine Degradation

- Verbesserung der ökologischen Zustandsklasse
- Zunahme der Abundanzen insgesamt
- deutliche Abnahme von Stauwirkungsanzeigern
